**RAPPORT D'ENQUÊTE MARITIME**  
**M07L0158**

**HEURT**

**NAVIRE À PASSAGERS *NORDIK EXPRESS***  
**ÎLE DE L'ENTRÉE, HARRINGTON HARBOUR (QUÉBEC)**  
**LE 16 AOÛT 2007**

Rapport numéro M07L0158

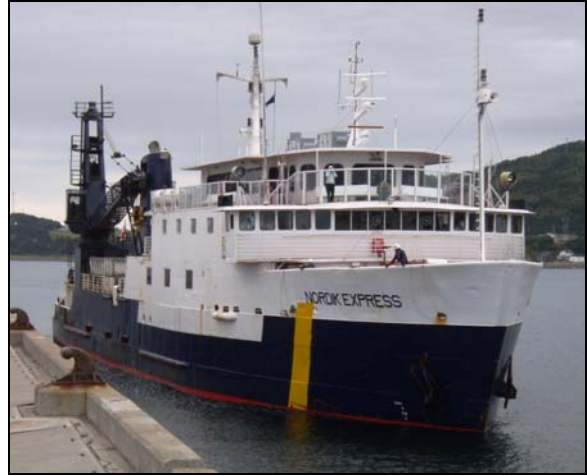
**Photo 1.** Le *Nordik Express*

Après avoir été acquis par un nouveau propriétaire, le navire a fait l'objet d'une refonte en 1987 pour servir au transport de passagers et de marchandises diverses conteneurisées le long de la Basse-Côte-Nord du golfe du Saint-Laurent. En 2001, le navire a subi d'autres modifications qui lui ont donné sa configuration actuelle (voir la Photo 1 et l'Annexe A).

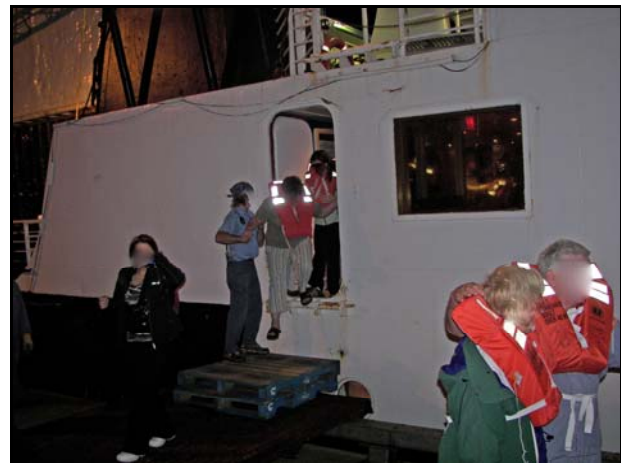
L'impact et la gîte du navire sur tribord ont réveillé la majeure partie des passagers et de l'équipage. Des membres de l'équipage ont commencé à donner des instructions aux passagers en couchettes qui étaient sur les ponts inférieurs en leur disant de monter au salon principal. Quelques cabines de passagers ont été vérifiées à ce moment.

Les gens se déplaçaient avec difficulté dans les coursives congestionnées et avaient peine à monter les escaliers en raison de la gîte du navire. Il y avait également une forte odeur de fumée ou de brûlé. Cette odeur provenait fort probablement du glissement et de la surchauffe dans l'embrayage du réducteur tribord par suite du heurt de l'hélice contre un socle rocheux.

**Photo 3.** Débarquement des passagers à Harrington Harbour
