RAPPORT D'ENQUÊTE MARITIME

M09N0031

ENVAHISSEMENT ET NAUFRAGE

DU PETIT BATEAU DE PÊCHE *SEA GYPSY ENTERPRISES*

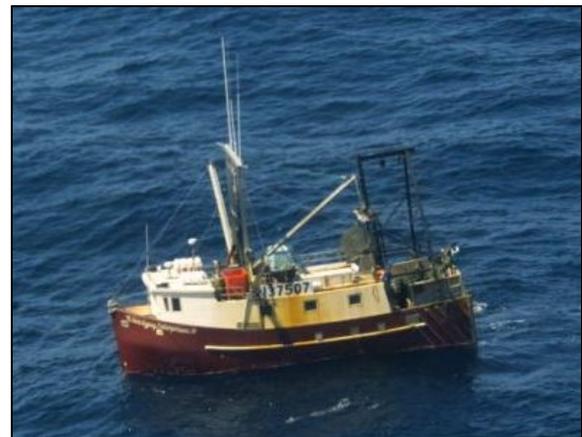
Photo 1. Le *Sea Gypsy Enterprises*

Le *Sea Gypsy Enterprises* était un petit bateau de pêche ponté, de type Cape Island, à coque moulée en polyester renforcé de fibre de verre. La timonerie et les emménagements étaient situés à l'avant et la salle des machines était située sous la timonerie. La coque était divisée par quatre cloisons transversales et abritait (à partir de l'avant) les emménagements, la salle des machines, une cale à poisson, le compartiment de l'appareil à gouverner et la cambuse (voir l'Annexe B). Seule la cloison entre la cale à poisson et le compartiment de l'appareil à gouverner n'était pas étanche.²

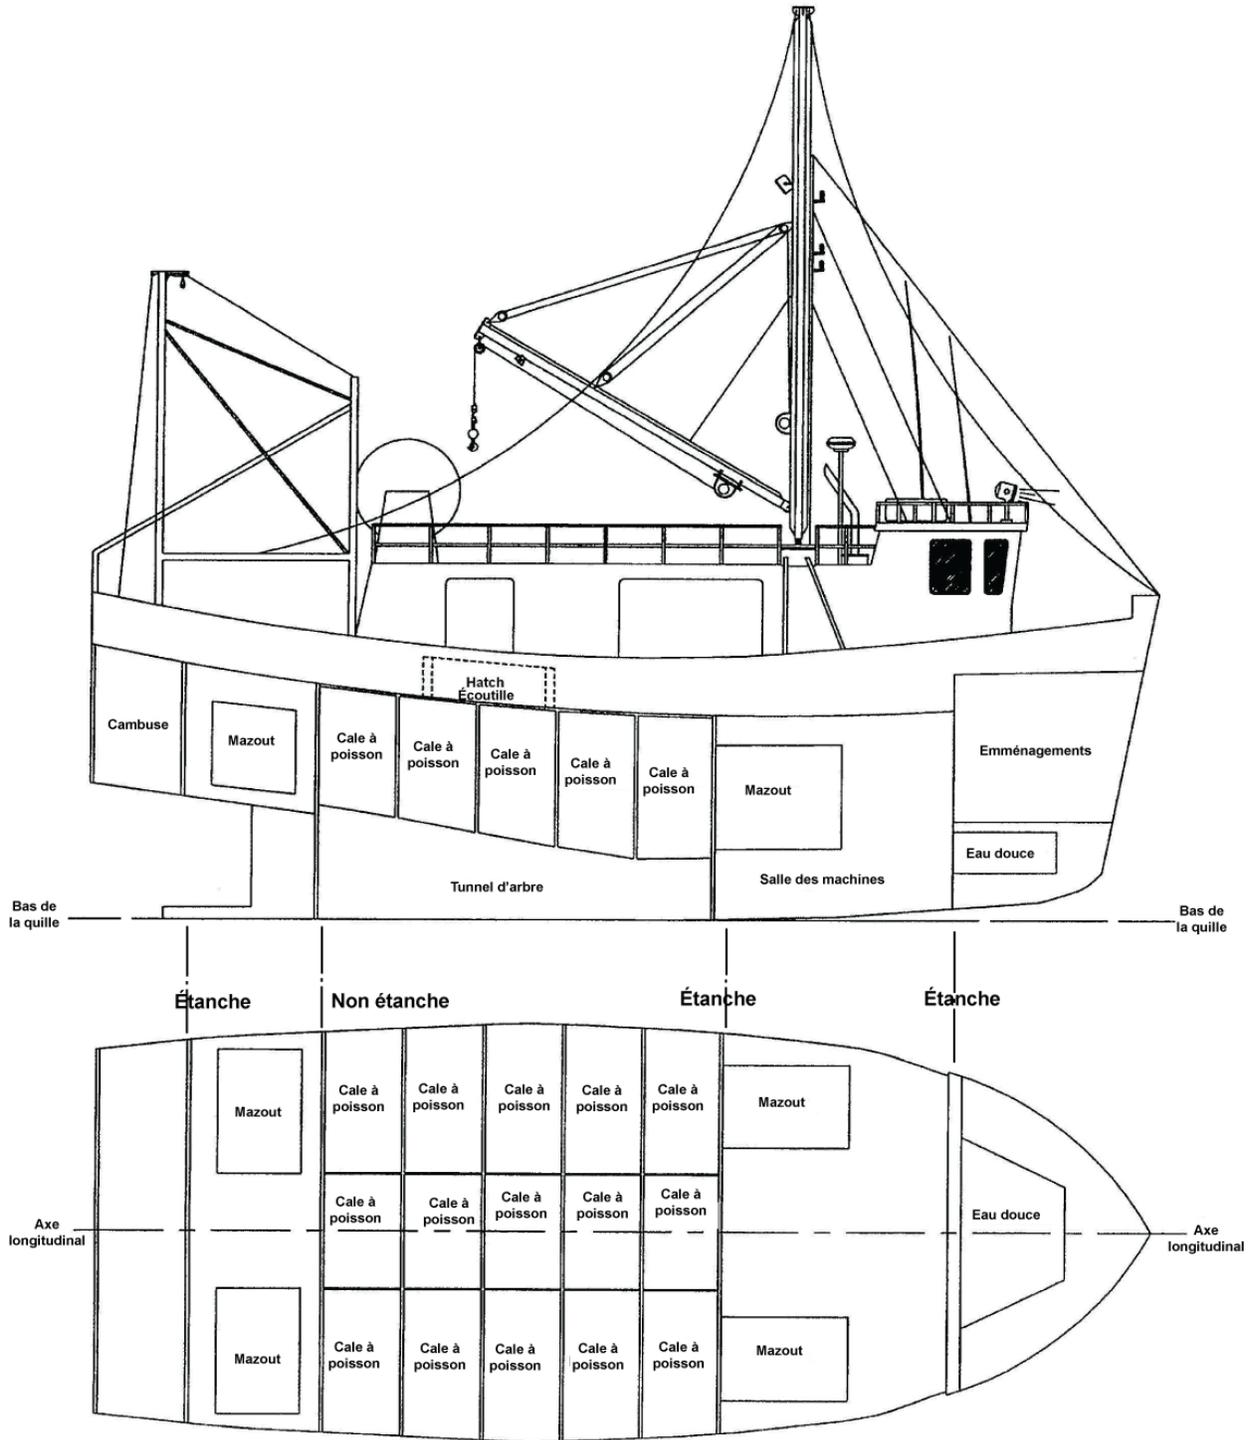
Annexe B – Plan d'ensemble du bateau

L'invasion de la cambuse n'aurait pas suffi en soi à faire couler le navire. Il aurait fallu une plus grande quantité d'eau qui aurait pu s'infiltrer dans le compartiment de l'appareil à gouverner par le presse-étoupe de la mèche du gouvernail. Le poids de l'eau additionnelle dans la cambuse aurait aussi accru le tirant d'eau arrière, ce qui aurait augmenté la pression d'eau sur le presse-étoupe de la mèche du gouvernail et peut-être causé une infiltration d'eau ou un défaut de fonctionnement du presse-étoupe. Un tel envahissement des fonds du bateau aurait réduit davantage le tirant d'eau arrière et, une fois le compartiment pratiquement envahi, le livet de pont aurait été immergé, entraînant une importante perte de stabilité du bateau.

Le navire n'ayant pas été renfloué, le scénario proposé ne peut être déterminé comme étant le scénario qui a mené à l'accident. Il demeure néanmoins le scénario le plus probable du fait que l'indicateur d'angle de barre (l'indicateur de barre se trouvait dans le compartiment de l'appareil à gouverner) a cessé de fonctionner peu avant que le navire coule. Ce défaut de fonctionnement donne à penser que le compartiment a pu être envahi par les fonds. En outre, il n'y avait pas de fuite visible au niveau du presse-étoupe de l'arbre porte-hélice au droit de la cloison arrière de la salle des machines, ce qui permet de penser que l'eau n'était pas évacuée par le tunnel d'arbre, mais s'accumulait dans le compartiment de l'appareil à gouverner.
