RAPPORT D'ENQUÊTE MARITIME

M09W0141

ENGAGEMENT ET CHAVIREMENT

DU REMORQUEUR *NORTH ARM VENTURE*

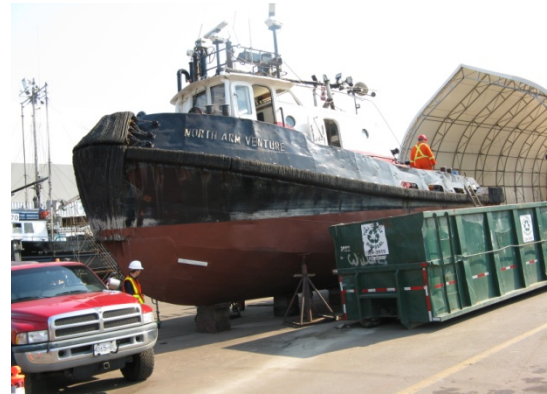
Photo 1. Le *North Arm Venture*

Le *North Arm Venture* est un remorqueur côtier classique en acier (voir Photo 1 et Annexe B). La passerelle de navigation est située dans la partie avant du pont principal. Dans la timonerie se trouve un poste de gouverne muni des commandes de gouverne et des commandes machines. Un deuxième poste de gouverne équipé des mêmes commandes se trouve sur le toit de la timonerie – offrant une vue dégagée dans toutes les directions – et il y a un troisième poste de gouverne à côté du treuil de remorquage. Les trois postes de gouverne sont dotés d'une commande d'interruption du remorquage.
