**RAPPORT D'ENQUÊTE MARITIME**  
**M09W0193**

**HEURT**  
**VRAQUIER *PETERSFIELD***  
**CHENAL DOUGLAS (COLOMBIE-BRITANNIQUE)**  
**LE 25 SEPTEMBRE 2009**

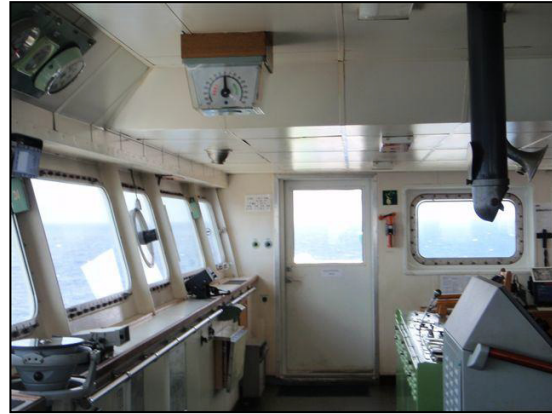
Photo 2. Photo de l'indicateur d'angle de barre monté au plafond et du tube du réflecteur du compas magnétique.

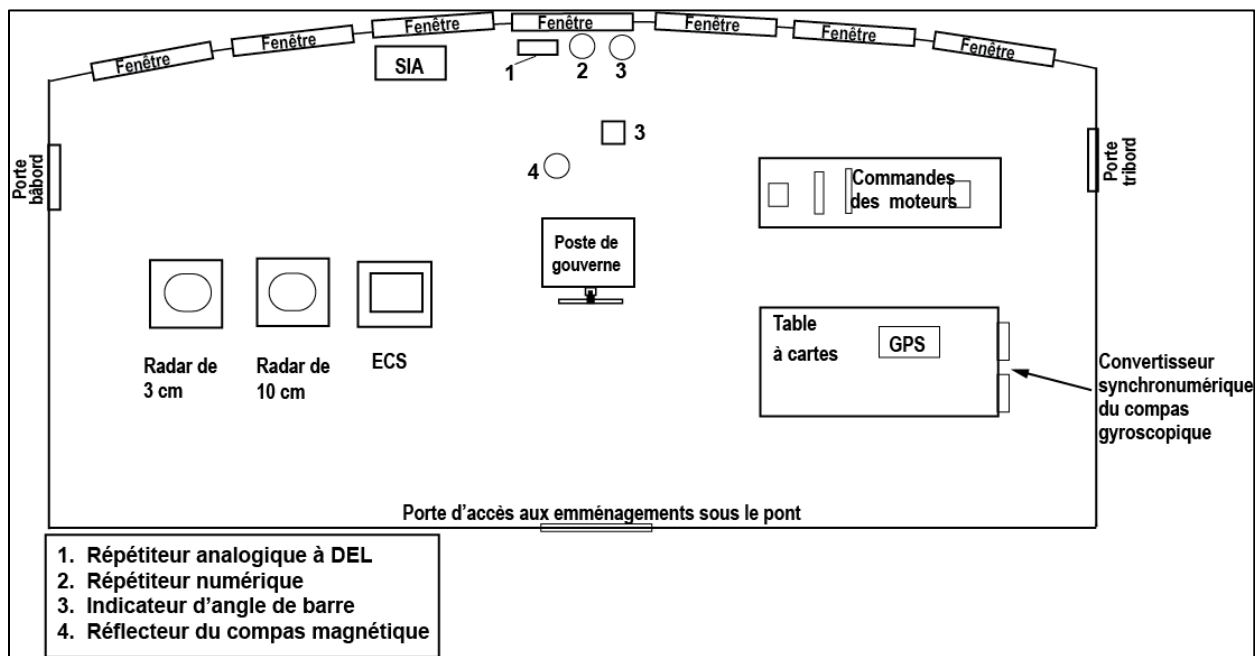
Du côté bâbord de la passerelle, on trouve côte à côte 2 radars à aide de pointage automatique – un radar de 3 cm et un radar de 10 cm – et un système de cartes électroniques (ECS) (voir la figure 1).

Figure 1. Croquis de la timonerie montrant l'emplacement des équipements de navigation.

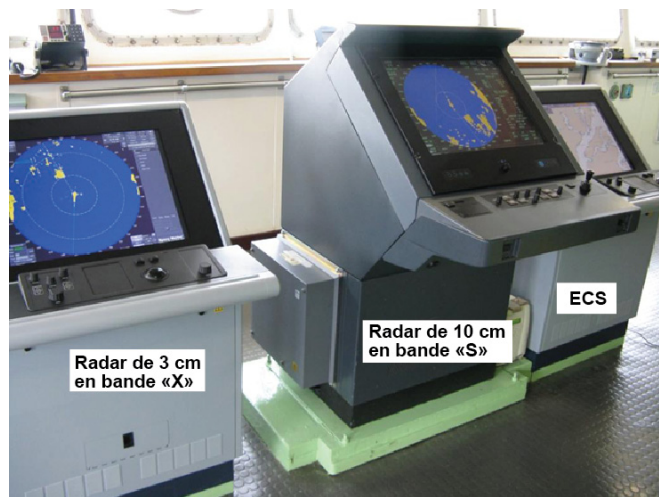
Par la suite, à partir de 21 h environ, il se produit 2 événements en succession rapide lors desquels le radar de 10 cm perd encore son entrée de cap; l'OQ réaligne le cap à ces 2 occasions. On informe alors le pilote que le radar de 10 cm connaît des ratés liés au cap gyromagnétique, sans l'aviser des difficultés précédentes.

Photo 3. Radar de 3 cm, radar de 10 cm et ECS.

À 21 h 56 min 49 s, et de nouveau à 22 h 08 min 18 s, le radar de 10 cm perd l'entrée de cap transmise par le gyro-compass. Dans les deux cas, l'OQ réaligne la ligne de foi.

À 22 h 40 min 34 s, tandis que le navire maintient le cap, l'image de l'écran du radar de 10 cm se met à tourner dans tous les sens et l'alarme visuelle du compas apparaît. Quelques moments plus tard, le pilote sort et se rend sur l'aileron bâbord pour faire un appel de son radiotéléphone VHF portable, afin de s'informer des conditions météorologiques<sup>10</sup>. Pendant ce temps, l'OQ informe le capitaine au sujet de l'image radar sautillante; les deux discutent brièvement, après quoi le capitaine quitte la passerelle. À ce moment, le navire commence à venir sur tribord sans qu'on s'en aperçoive, son cap passant d'environ 218° G à 231° G.
