RAPPORT D'ENQUÊTE MARITIME M10C0092

CONTACT AVEC LA GLACE ET DÉFAILLANCE MÉCANIQUE SUBSÉQUENTE DU TRAVERSIER À CÂBLE ÉLECTRIQUE *ECOLOS* SUR LA RIVIÈRE DES OUTAOUAIS À PROXIMITÉ DE ROCKLAND (ONTARIO) LE 9 DÉCEMBRE 2010

Rapport numéro M10C0092

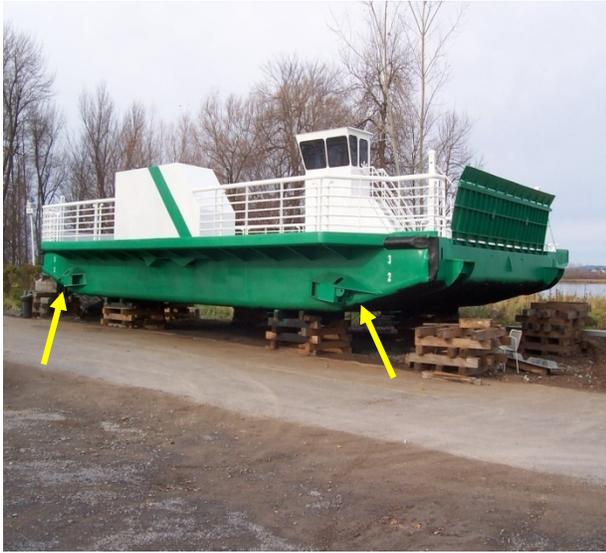
Photo 8. L'Ecolos montrant l'emplacement des guides-câbles à rouleaux du câble du côté ouest (flèches)

Un diamètre minimal est recommandé pour les rouleaux, selon le diamètre des câbles utilisés. Les câbles employés sur le traversier, câble 6 x 26 WarringtonSeal à âme en acier indépendante de 2,54 cm (1 po) de diamètre, doivent être utilisés avec un rouleau d'un diamètre minimal de 76,2 cm (30 po)¹⁶. Les ruptures provoquées par la fatigue peuvent se produire aux endroits où le câble est fléchi, notamment si le diamètre minimal est inférieur aux recommandations. Un rouleau de diamètre plus petit ne soutient pas convenablement le câble et accroît la pression de contact. Le diamètre des rouleaux des guides-câbles (10,16 cm ou 4 po) du traversier *Ecolos* était inférieur au minimum recommandé (76,2 cm ou 30 po). Ainsi, les rouleaux tournaient plus lentement que la vitesse de déplacement des câbles d'acier, même s'ils étaient bien lubrifiés.
