## RAPPORT D'ENQUÊTE MARITIME

**M10H0006**

### ÉCHOUEMENT

**DU NAVIRE À PASSAGERS *CLIPPER ADVENTURER*  
DANS LE GOLFE CORONATION (NUNAVUT)**

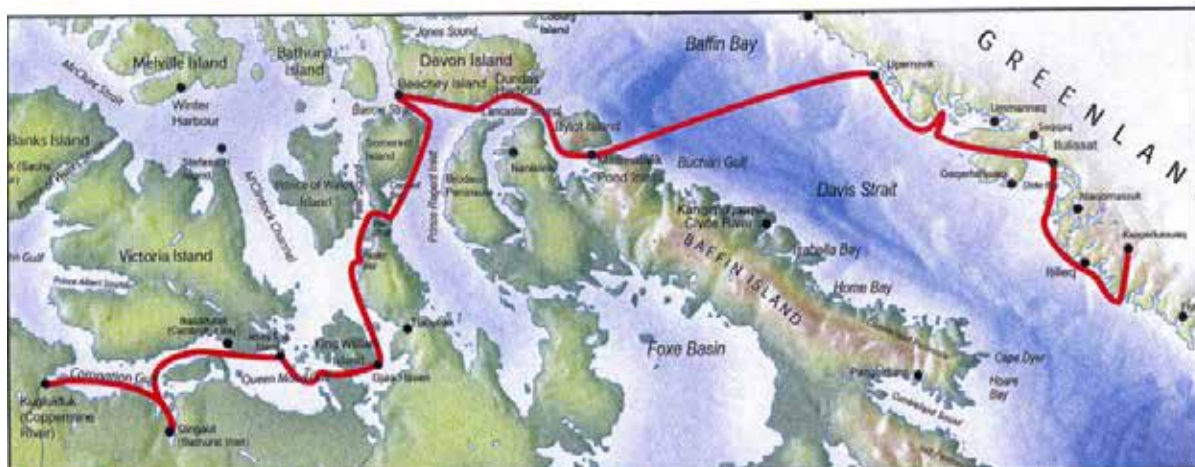
**Figure 2.** Itinéraire du *Clipper Adventurer* dans l'Arctique en 2010 avant l'ajout de Port Epworth. (La carte n'existe qu'en anglais. Source : *Catalogue d'Adventure Canada*).
