**RAPPORT D'ENQUÊTE MARITIME  
M11C0001**

**ÉCHOUEMENT  
CARGO POLYVALENT *BBC STEINHOEFT*  
CANAL DE LA RIVE-SUD DE LA  
VOIE MARITIME DU SAINT-LAURENT,  
SAINT-LAMBERT (QUÉBEC)  
LE 31 MARS 2011**

Rapport n° M11C0001

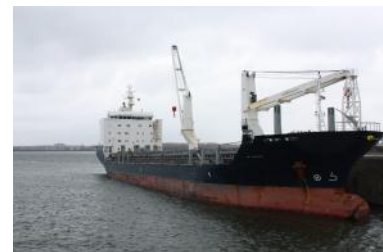
**Photo 1 :** *BBC Steinhoeft*

Le *BBC Steinhoeft* est un cargo polyvalent en acier renforcé conçu pour transporter du fret lourd. Les locaux des machines et d'habitation sont situés à l'arrière. Le navire possède 3 cales à marchandises, qui sont desservies à l'aide de deux grues électro-hydrauliques d'une capacité de 120 tonnes installées à bâbord.

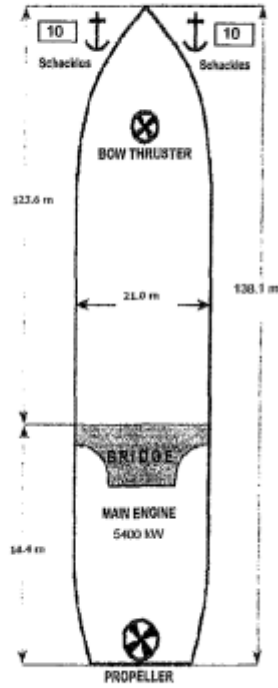
FULL	60	12.5	DEAD SLOW	20																							
HALF	40	9.5	SLOW	30																							
SLOW	20	7.6	HALF	40																							
DEAD SLOW	10	2.9	FULL	60																							
Time full ahead to full astern: 239 (sec)																											
<b>STEERING</b>																											
Rudders: ONE (number) semi - SR27 (type) 35° (maximum angle) Time hard-over to hard-over: 12 (sec) Propellers: ONE (number) Direction of turn: Left Thrusters: ONE (number) Bow Power: 500 / 680 (kW/HP)																											
<b>EQUIPMENT CHECKED AND READY FOR USE:</b>																											
Anchor OK Whistle OK X-Band Radar OK S-Band Radar OK Steering Gear OK Engine Telegraphs OK VHF OK Gyro / Compass error OK Mooring winches and lines OK Rudder/RPM indicators OK																											
Pilot _____	Master: Capt. A. Antropov _____
