RAPPORT D'ENQUÊTE MARITIME M12H0012

ÉCHOUEMENT

**PÉTROLIER NANNY
CHESTERFIELD NARROWS (NUNAVUT)
LE 25 OCTOBRE 2012**

Rapport numéro M12H0012

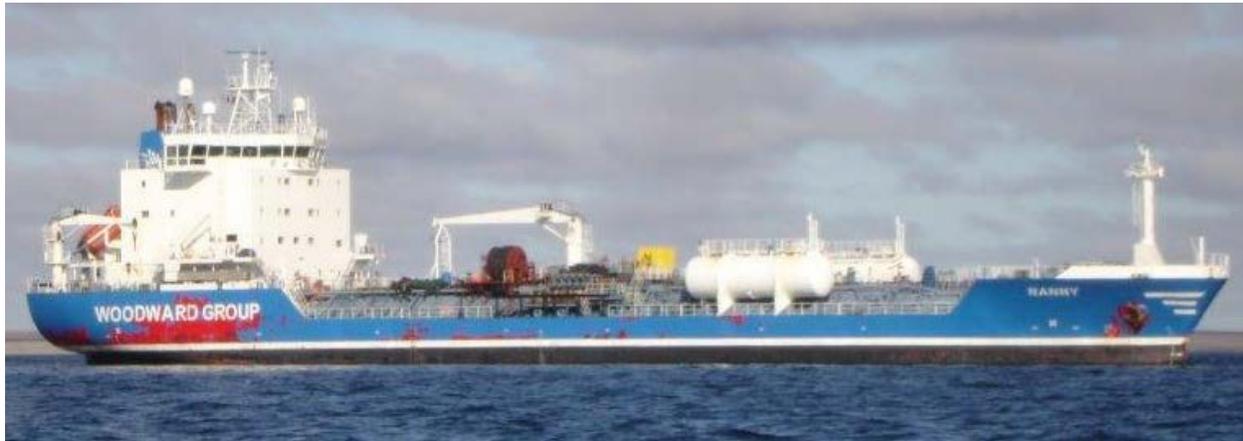
Photo 1. Le *Nanny*

Le *Nanny* est construit comme un pétrolier type. Ses citernes de ballast sont séparées et il comporte une superstructure arrière disposée sur une coque renforcée pour les glaces (photo 1). Un moteur diesel tournant à une vitesse constante de 500 tours/minute (tr/min) assure la propulsion. Le navire comporte 1 hélice à pas variable, 1 gouvernail suspendu et 2 propulseurs en tunnel à pas variable de 450 kilowatts (kW) chacun, soit 1 à la proue et 1 à la poupe. Des pupitres de commande situés du côté bâbord, au centre et du côté tribord de la passerelle facilitent la manœuvre du navire.
