**RAPPORT D'ENQUÊTE MARITIME  
M14C0219**

**CONTACT AVEC LE FOND**

**PÉTROLIER NANNY  
ÎLE DEER, BRAS CHESTERFIELD (NUNAVUT)  
14 OCTOBRE 2014**

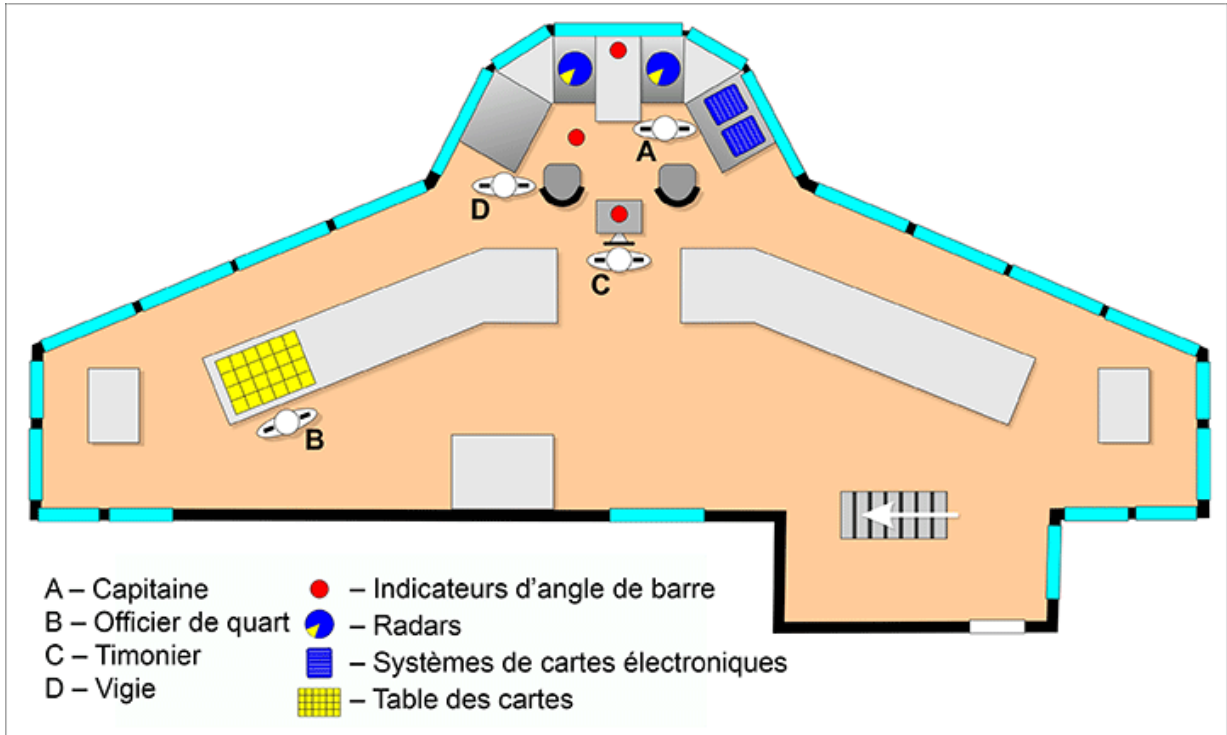
## Annexe B – Aménagement de la passerelle du Nanny

Le navire est gouverné à partir d'un poste de barre central qui se trouve légèrement à l'arrière de la console centrale. Il y a 3 indicateurs d'angle de barre : 1 au poste de barre, 1 à la console centrale entre les radars et 1 monté au plafond au-dessus et légèrement à l'arrière du radar bâbord (annexe B). Le voyant de l'indicateur monté au plafond était hors service au moment de l'événement.
