**RAPPORT D'ENQUÊTE MARITIME  
M14P0023**

**PERTE DE PROPULSION**

**REMORQUEUR *JOSE NARVAEZ*  
ET CHALAND *TCT 8000*  
BRAS SUD DU FLEUVE FRASER  
(COLOMBIE-BRITANNIQUE)  
LE 11 FÉVRIER 2014**

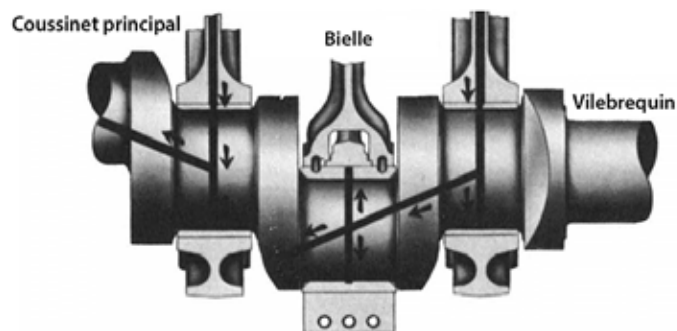
Figure 1. Vue en coupe du vilebrequin montrant les passages empruntés par l'huile pour la lubrification du coussinet (Source : Wajax Power Systems, traduction du BST)

Le circuit de lubrification comprend la pompe de lubrification principale à moteur, les pompes de refroidissement des pistons, une pompe de récupération d'huile à moteur, et un refroidisseur d'huile<sup>15</sup>. L'huile de graissage est refroidie par l'eau douce du cylindre, et un carter recueille l'excédent d'huile du circuit (Annexe E). Chacun des cylindres est pourvu d'une conduite qui dirige un jet d'huile dans le porte-piston vers le sommet du piston. Des passages d'huile forés dans le vilebrequin conduisent l'huile vers les coussinets principaux, les coussinets de bielle et d'autres composantes de la machine principale. Le circuit de cette dernière a besoin d'environ 990 litres d'huile de grade Society of Automotive Engineers (SAE) 40 pour son fonctionnement.

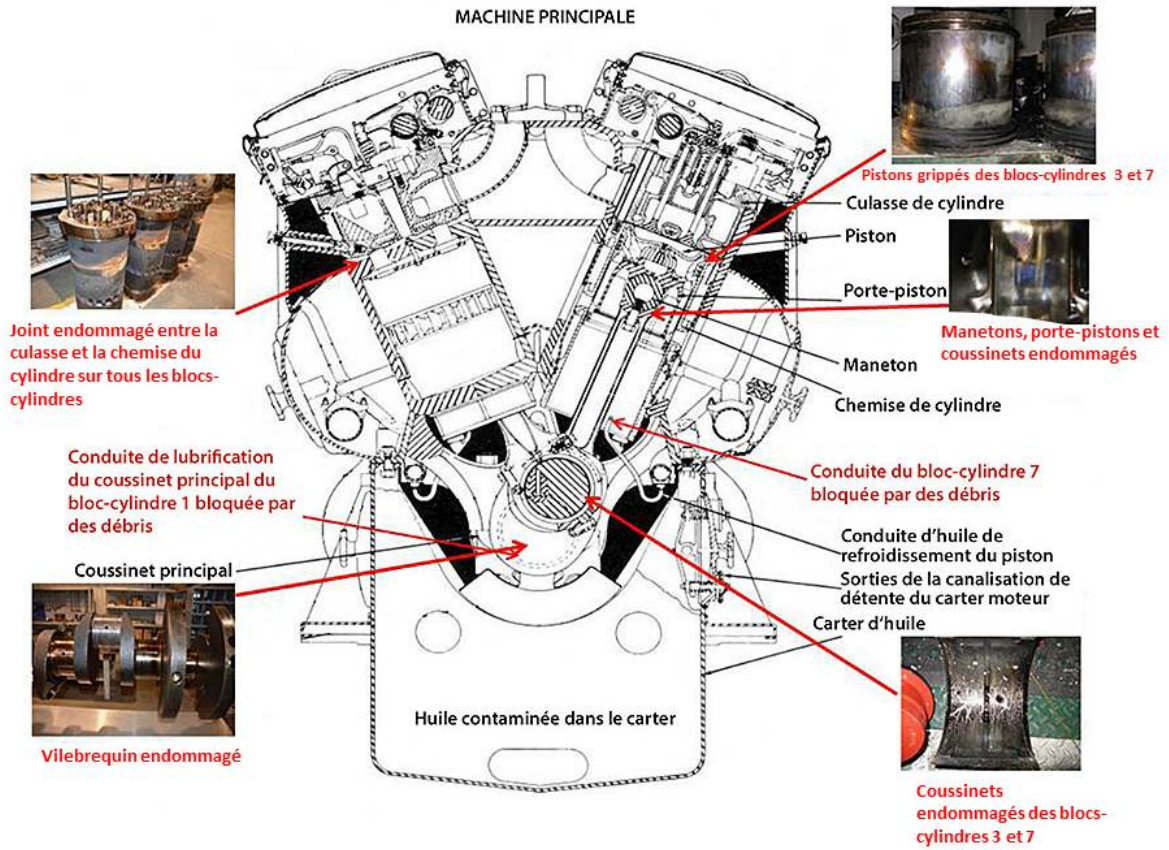
## Annexe C - Vue en coupe de la machine principale

Les avaries subies par la machine principale n'étaient pas manifestes. Après l'événement en cause, au moment du démontage de la machine principale (Annexe C) dans un atelier choisi par Lafarge, on a fait les constatations suivantes :

- Les coussinets et les manetons des blocs-cylindres 3 et 7 étaient endommagés, et les groupes moteurs étaient grippés (Photo 2 et Photo 3).
- Les jupes et axes des pistons ainsi que les chemises des cylindres présentaient des signes d'éraillage et de surchauffe, ce qui indique un manque de lubrification. Des signes de dommages attribuables aux fuites de gaz de combustion ont été décelés sur la jupe des pistons.
