**RAPPORT D'ENQUÊTE MARITIME**  
**M14P0121**

**NAUFRAGE AVEC PERTE DE VIE**  
**PETIT BATEAU DE PÊCHE *FIVE STAR***  
**DÉTROIT DE JOHNSTONE (COLOMBIE-BRITANNIQUE)**  
**12 JUIN 2014**

## Rapport d'enquête maritime M14P0121

Petit bateau de pêche *Five Star*

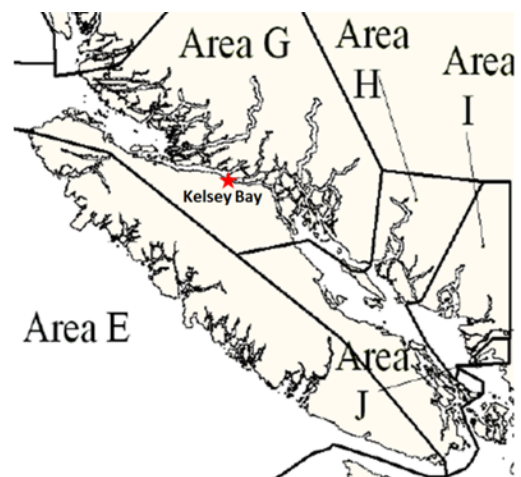
Figure 1. Carte des secteurs de pêche commerciale du crabe (Source : Ministère des Pêches et des Océans, 2014 Crab Integrated Fisheries Management Plan, Appendix 7.1 [en anglais seulement], avec annotations du BST)

Le 10 juin 2014, le capitaine du *Five Star* et 1 membre d'équipage ont quitté Kelsey Bay (Colombie-Britannique) pour effectuer un voyage de pêche au crabe à l'intérieur du secteur de pêche G<sup>4</sup> (Figure 1) du ministère des Pêches et des Océans (MPO). Le 12 juin, après 3 jours de
