**RAPPORT D'ENQUÊTE MARITIME
M15A0189**

**PERTE DE BATEAU EN MER ET 3 DÉCÈS
PETIT BATEAU DE PÊCHE *CFV 130214*
BAIE PLACENTIA (TERRE-NEUVE-ET-LABRADOR)
16 JUIN 2015**

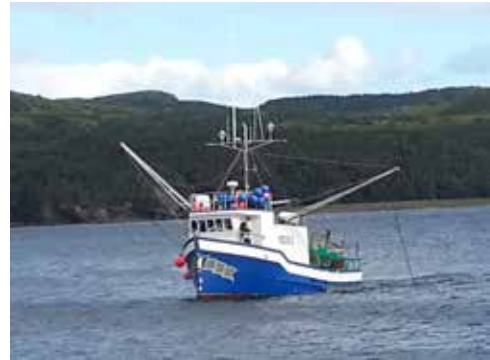
Photo 1. *KSL Enterprises*

Le *KSL Enterprises*, bateau de pêche principal du capitaine, était en cours de modifications qui prenaient plus de temps que prévu. Comme la saison de pêche au crabe devait prendre fin dans 4 semaines², les membres de l'équipage ont modifié en toute hâte le bateau secondaire, non ponté, pendant les 2 semaines qui ont précédé l'événement afin de pouvoir pêcher le plein quota dans les délais. De chaque côté et à peu près au milieu du bateau, ils ont ménagé des compartiments en contreplaqué de 183 cm de longueur sur 76 cm de largeur pour entreposer la glace et les crabes (figure 1). Vers l'avant du bateau se trouvaient 1 petit poste comprenant la roue de gouvernail et les commandes du moteur, 1 treuil hydraulique à essence et 1 potence en aluminium sur le côté bâbord. Lors de la remontée des casiers, la palangre principale, à laquelle ces derniers étaient fixés, passait par-dessus la poulie suspendue à la potence avant de s'enrouler autour du treuil vertical monté à l'avant du poste.
