RAPPORT D'ENQUÊTE MARITIME M16A0115

Défaillance d'une grue de pont et perte de vie

Bateau d'aquaculture non immatriculé
Milligan's Wharf (Île-du-Prince-Édouard)
29 avril 2016

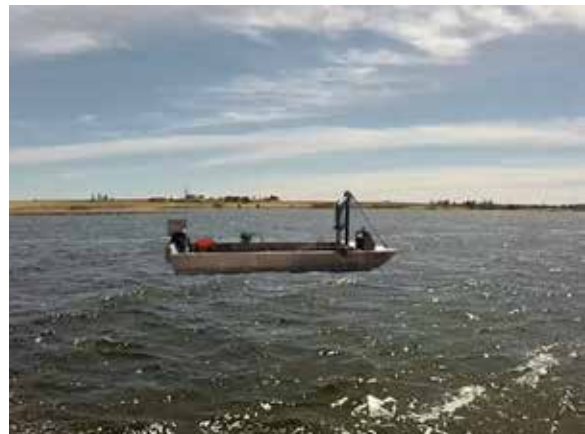
Figure 1. Bateau d'aquaculture

Le bateau d'aquaculture était un chaland en aluminium automoteur à faible tirant d'eau, avec espace mort à double fond clos (figure 1). Il a été construit dans un atelier de soudure local pour le transport des huîtres entre les sites de la concession, et pour l'entretien du matériel d'ostréiculture. Le pont principal s'étendait de la poupe jusqu'à environ 50 cm à l'arrière de la proue. Les commandes de gouverne, de propulsion et de la grue étaient situées à environ 1 m à l'arrière de la proue du côté tribord. Le bateau était propulsé par un moteur à essence hors-bord à 4 temps. Deux sabords de décharge¹ étaient aménagés dans le tableau.

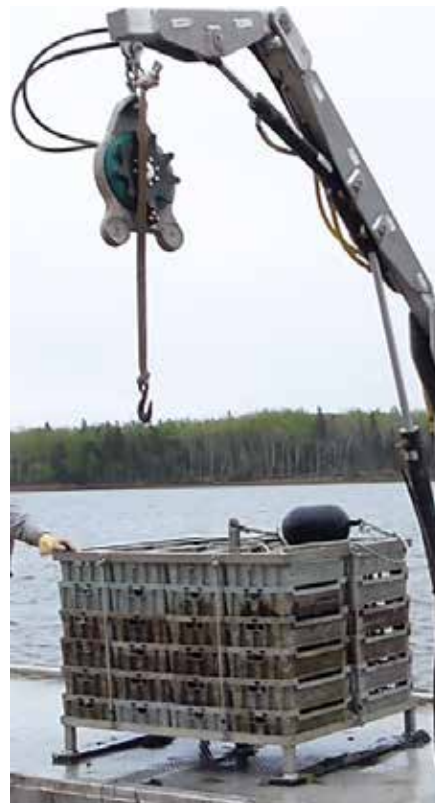
Figure 1. Casier à huîtres sur le point d'être transporté sur un autre bateau de la compagnie

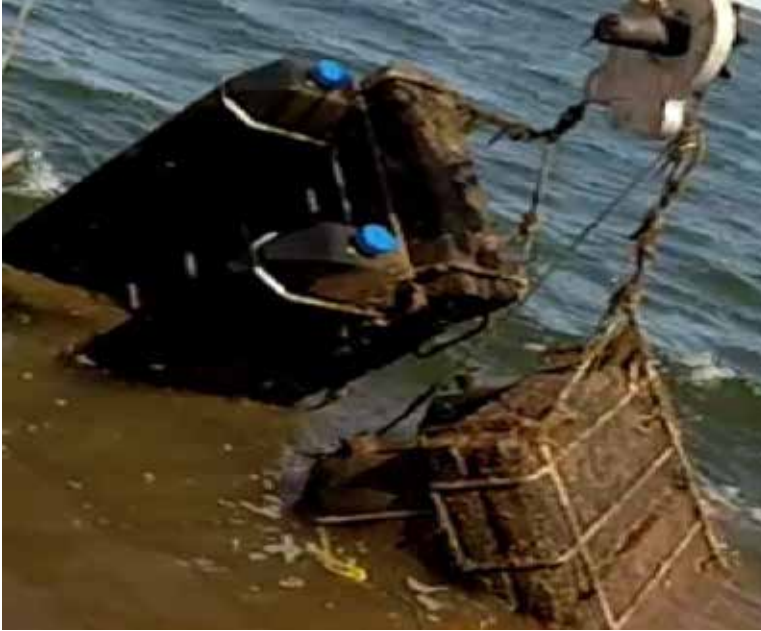
Figure 4. Soulèvement des casiers à huîtres

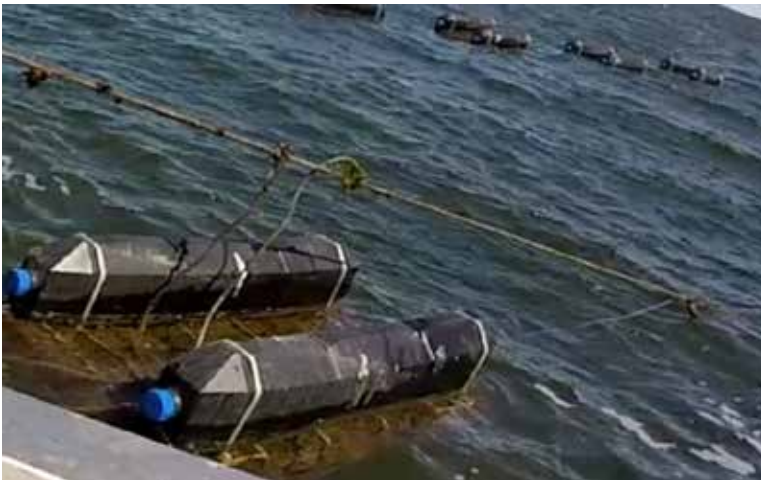
Figure 5. Lignes d'ancrage des casiers à huîtres, fixées à la ligne principale non submergée (la ligne principale est habituellement submergée, mais elle est apparente quand elle est relevée pour les activités d'entretien)
