# RAPPORT D'ENQUÊTE MARITIME M16P0162

## Collision et naufrage

Remorqueurs *Albern* et *C.T. Titan*

24 mai 2016

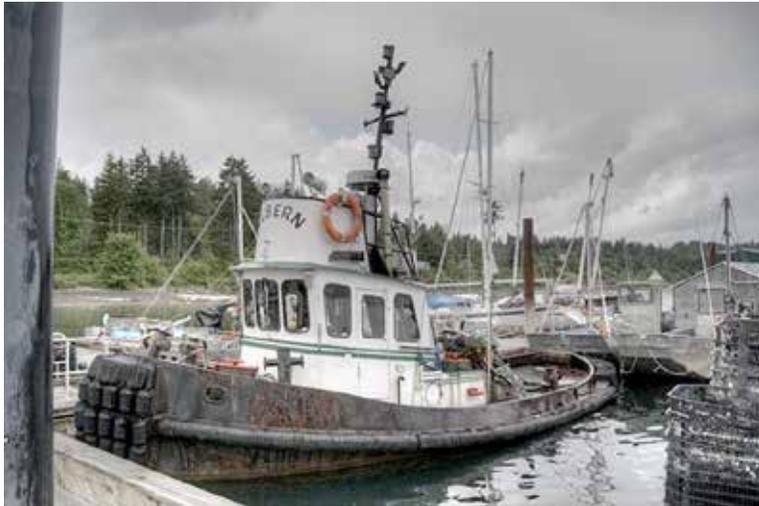
Figure 1. Le remorqueur *Albern* (Source : Katherine Bickford)

L'*Albern* était un remorqueur à coque en acier, à une seule hélice, à la proue en pointe et à la poupe arrondie (figure 1). Le pont principal comprenait un pavois, et la proue était munie de défenses pour la protéger durant les opérations comme la pousse et le débusquage de billes de bois. Vers l'avant du pont principal se trouvait une timonerie en aluminium surmontée d'une passerelle haute. Sous le pont principal, 3 cloisons transversales créaient 4 compartiments (à partir de la proue) : le coqueron avant, le gaillard d'avant, la salle des machines et la cambuse.

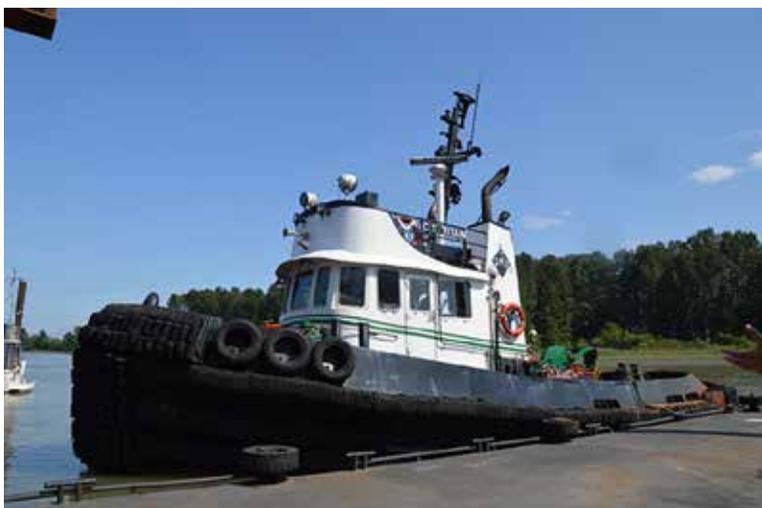
Figure 2. Le remorqueur *C.T. Titan*

Le *C.T. Titan* est un remorqueur à coque en acier, à 2 hélices, à la proue en pointe et à la poupe arrondie (figure 2). Le pont principal devant la timonerie comprend un pavois, et la proue est munie de défenses pour la protéger durant les opérations comme la pousse et le débusquage de billes de bois.
