## **RAPPORT D'ENQUÊTE SUR LA SÉCURITÉ DU TRANSPORT MARITIME M18C0240**

### **BLESSURE GRAVE À UN MEMBRE DE L'ÉQUIPAGE**

Navire à passagers *Amadea*

9 septembre 2018

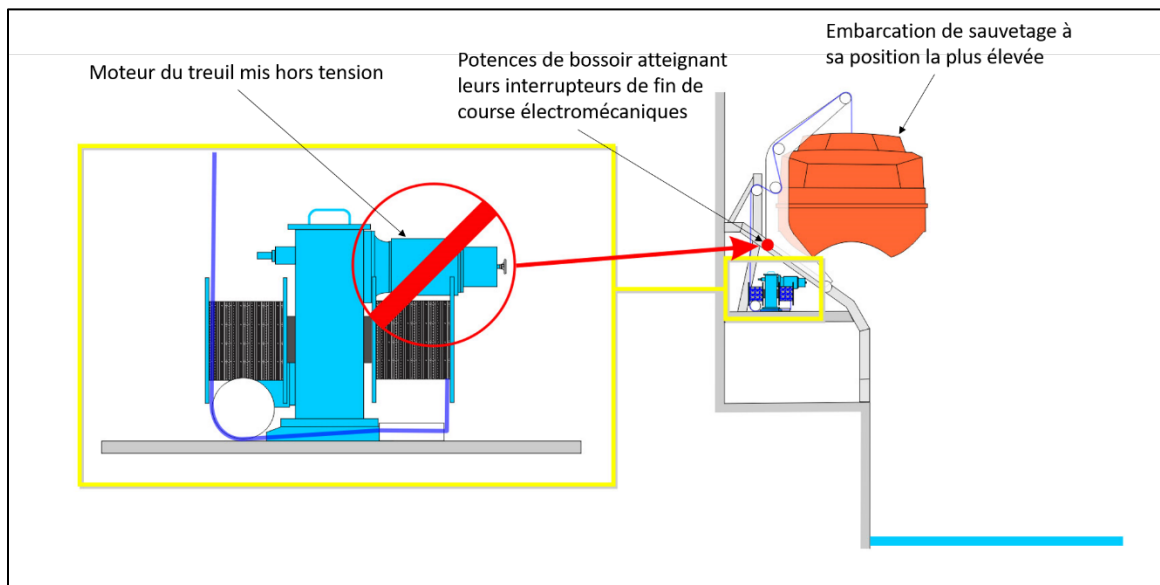
Les deux interrupteurs de fin de course électromécaniques sont ajustables et leurs leviers peuvent être repositionnés pour changer la distance des butées à laquelle les potences de bossoir mettront le moteur du treuil hors tension. Lors de l'événement, les interrupteurs étaient ajustés de manière à ce que le moteur du treuil se mette hors tension 20 cm avant que les potences du bossoir atteignent leurs butées.

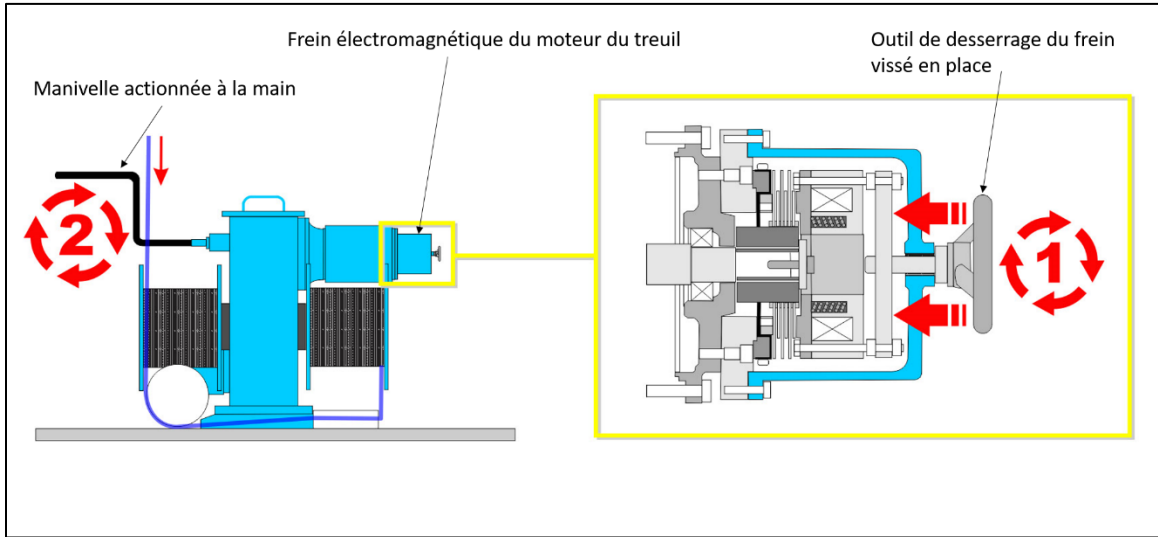
Figure 8. Diagramme illustrant les étapes 1 et 2 de la séquence des opérations de desserrage manuel du frein électromagnétique pour pouvoir treuiller l'embarcation de sauvetage à la main (Source : BST)

Les opérateurs doivent ensuite arrimer l'embarcation de sauvetage en la treillant manuellement jusqu'à sa position d'arrimage finale. Pour faciliter le treillage manuel, le frein électromagnétique est desserré à la main en vissant l'outil de desserrage du frein au moteur du treuil (figure 8, étape 1), puis la manivelle est fixée à son couplage sur la boîte d'engrenages du treuil et actionnée à la main (figure 8, étape 2).

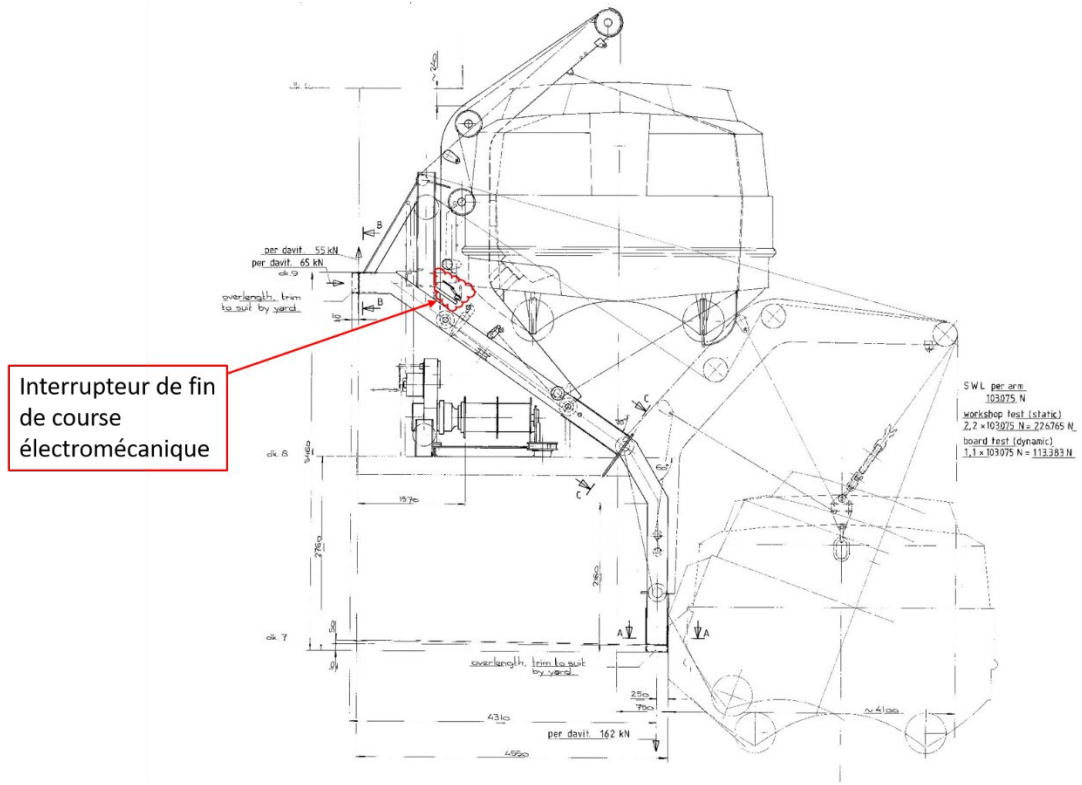
## Annexe C – Plan technique de l'embarcation de sauvetage n° 4 montrant l'interrupteur de fin de course électromécanique

L'extrémité fixée des garants des bossoirs d'embarcation de sauvetage de l'*Amadea* est équipée d'un tendeur afin qu'il soit possible de faire des ajustements et de s'assurer que les potences du bossoir demeurent alignées lorsqu'elles bougent (annexe D). Un interrupteur de fin de course électromécanique fixé à chaque potence de bossoir empêche de surcharger

les garants et d'endommager les composants mécaniques du bossoir (figure 2, figure 7 et annexe C).
