RAPPORT D'ENQUÊTE SUR LA SÉCURITÉ DU TRANSPORT MARITIME M18P0014

INCENDIE DANS LA SALLE DES MACHINES

Porte-conteneurs *MOL Prestige*

31 janvier 2018

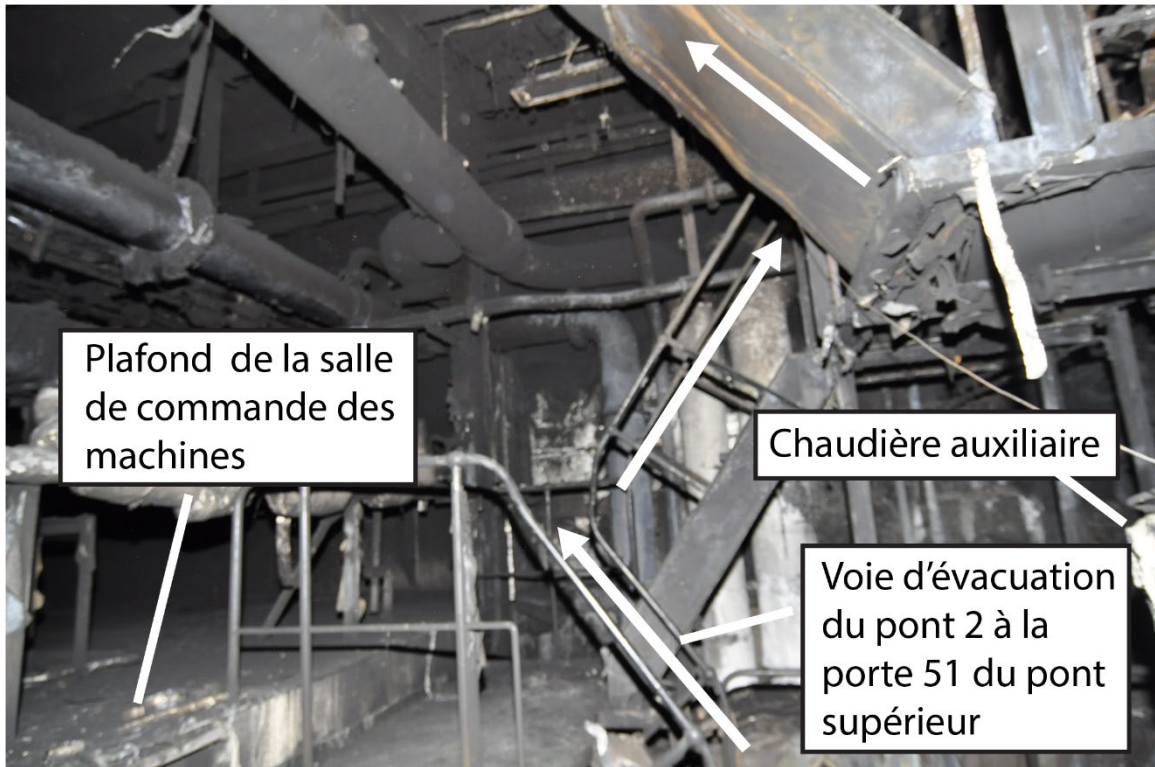
Figure 9. Voie empruntée par des membres d'équipage pour sortir de la salle des machines, avec l'escalier menant du pont 2 à la porte 51 sur le pont supérieur (Source : Garde côtière des États-Unis, avec annotations du BST)

À 21 h 38, 3 des 6 membres d'équipage se trouvant dans la SCM ont enfilé un AREU et suivi le capitaine en second hors de la salle des machines à l'aide de la ligne de sécurité fixée au capitaine en second. Pendant que ces 4 membres d'équipage montaient l'escalier (figures 9, 10 et 11), ils ont rencontré une fumée dense et de la chaleur issues de l'incendie. Le capitaine en second a trébuché dans l'escalier et s'est brûlé la paume des mains en saisissant la rampe pour rattraper son équilibre. Le chef mécanicien a également trébuché dans l'escalier et s'est brûlé les bras en entrant en contact avec les rampes. Le deuxième mécanicien a subi des brûlures similaires aux paumes et aux avant-bras. Le quatrième mécanicien a glissé et s'est heurté la tête, ce qui a délogé son AREU et lui a causé des brûlures aux oreilles.

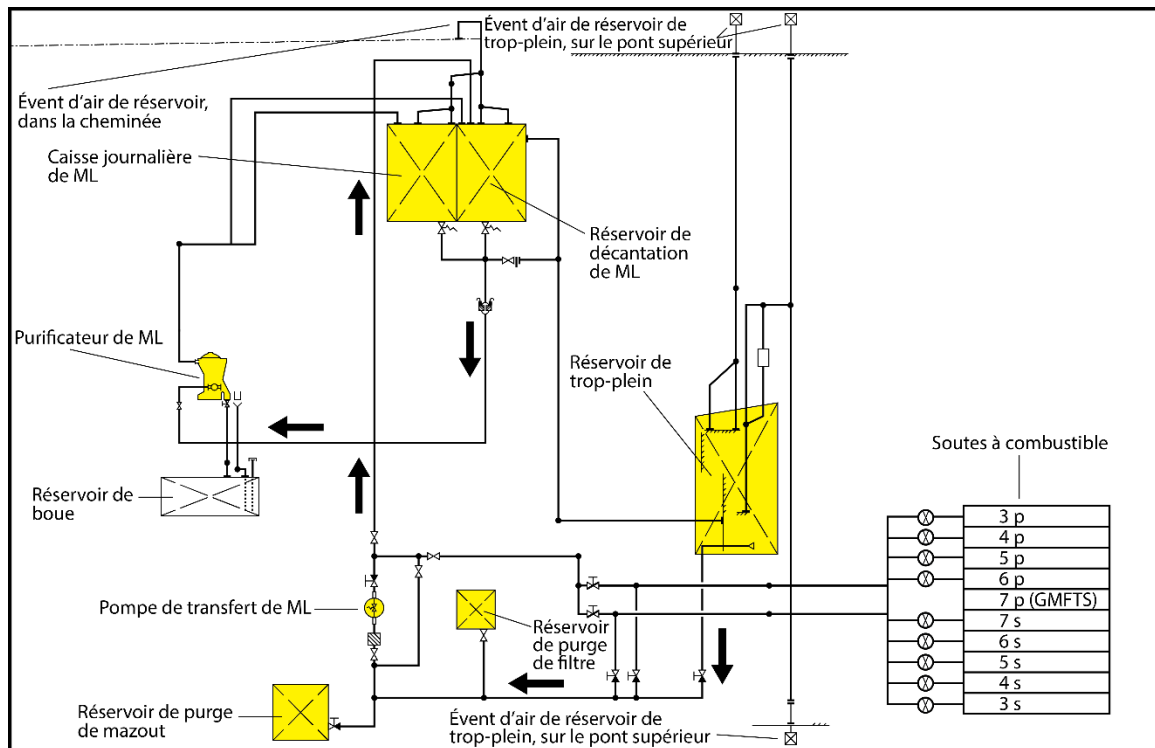
Figure 12. Composants du système de mazout lourd (Source : BST, d'après le diagramme de canalisations du navire)

Lors de l'événement, l'équipage transférait du ML de la soute à combustible 7S à la caisse de décantation de ML, à l'aide de la pompe de transfert. Il transférait aussi du mazout de la caisse de décantation à la caisse journalière, en passant par le purificateur.

Dans le présent événement, environ 20 m³ de mélange d'eau mazouteuse d'une température allant de 7 à 30 °C ont été transférés de la soute à combustible 7S à la caisse de décantation, dont la température atteignait 120 °C. Ces conditions sont propices au débordement par moussage.

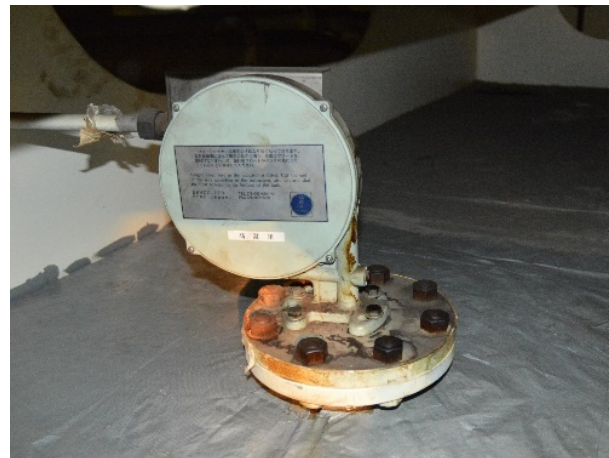
Figure 14. Type d'indicateur de niveau à flotteur initialement fixé par-dessus l'ouverture du tuyau de sonde du réservoir de décantation et la caisse journalière (Source : BST)

Le sommet du réservoir avait été initialement muni d'un indicateur à flotteur⁵⁶ qui transmettait continuellement de l'information sur son niveau à un dispositif de surveillance situé sur la cloison du réservoir. Le dispositif indiquait visuellement les niveaux et déclenchait des alarmes dans la SCM lorsque le contenu du réservoir atteignait des niveaux élevés ou faibles (figure 14). Sur la caisse de décantation, un indicateur avait été fixé avec un raccord à brides à une canalisation de 10 cm de diamètre qui se prolongeait jusqu'au fond du réservoir et dans laquelle le fil et le flotteur de l'indicateur montaient ou descendaient. À un certain moment, l'indicateur avait été retiré aux fins de réparation ou de remplacement, et l'ouverture de la canalisation avait été couverte par une bride pleine⁵⁷. Le réservoir ne comportait aucun tuyau de sonde réservé aux mesures manuelles.

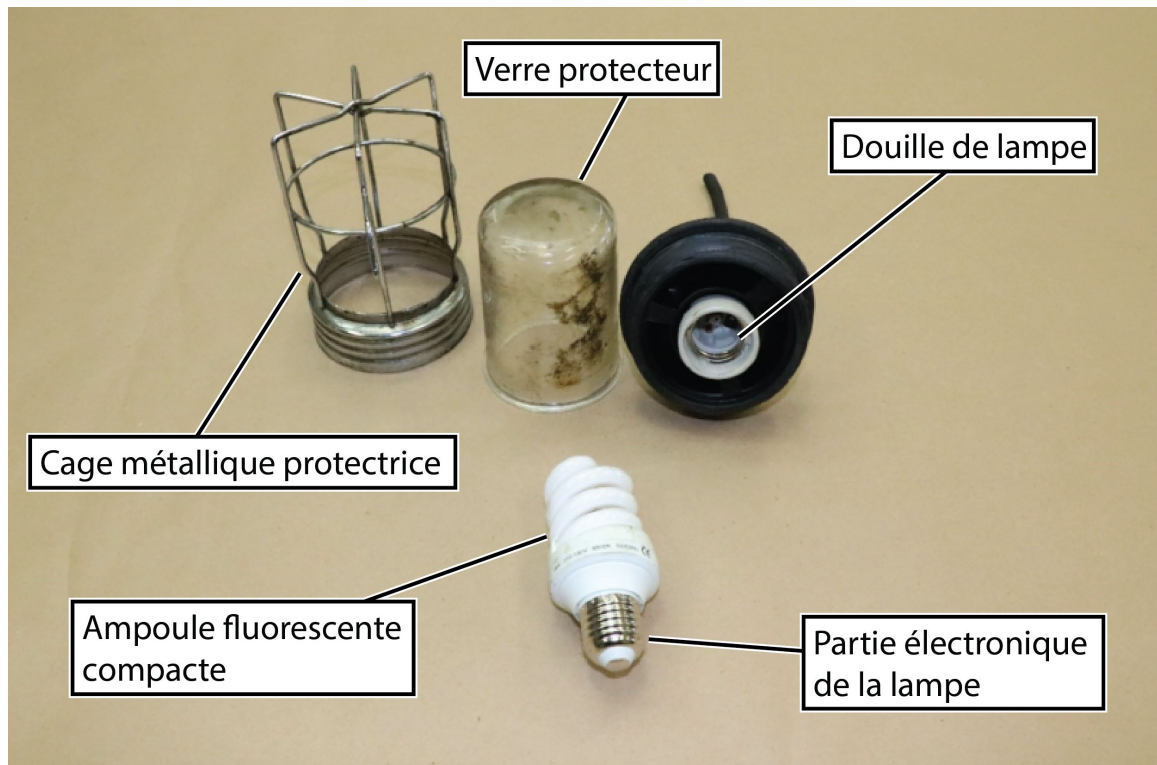
Figure 17. Composants de la réplique de lampe fluorescente portative du MOL Prestige (Source : BST)

Le Laboratoire d'ingénierie du BST a aussi réalisé des essais afin de mesurer la température de divers composants d'une réplique de la lampe, y compris son ampoule fluorescente compacte, sa partie électronique, la douille, son revêtement de verre protecteur et sa cage métallique protectrice (figure 17). Les essais ont été exécutés à l'air libre et dans des milieux fermés, et la température a été mesurée pendant une période de 6 heures commençant 30 minutes après le début des essais. La température de l'ampoule est demeurée constante à 61 °C, et la température de la partie électronique est demeurée constante à 42 °C. Le revêtement de verre protecteur était en moyenne à 55,25 °C, et la cage métallique, en moyenne à 25,67 °C.

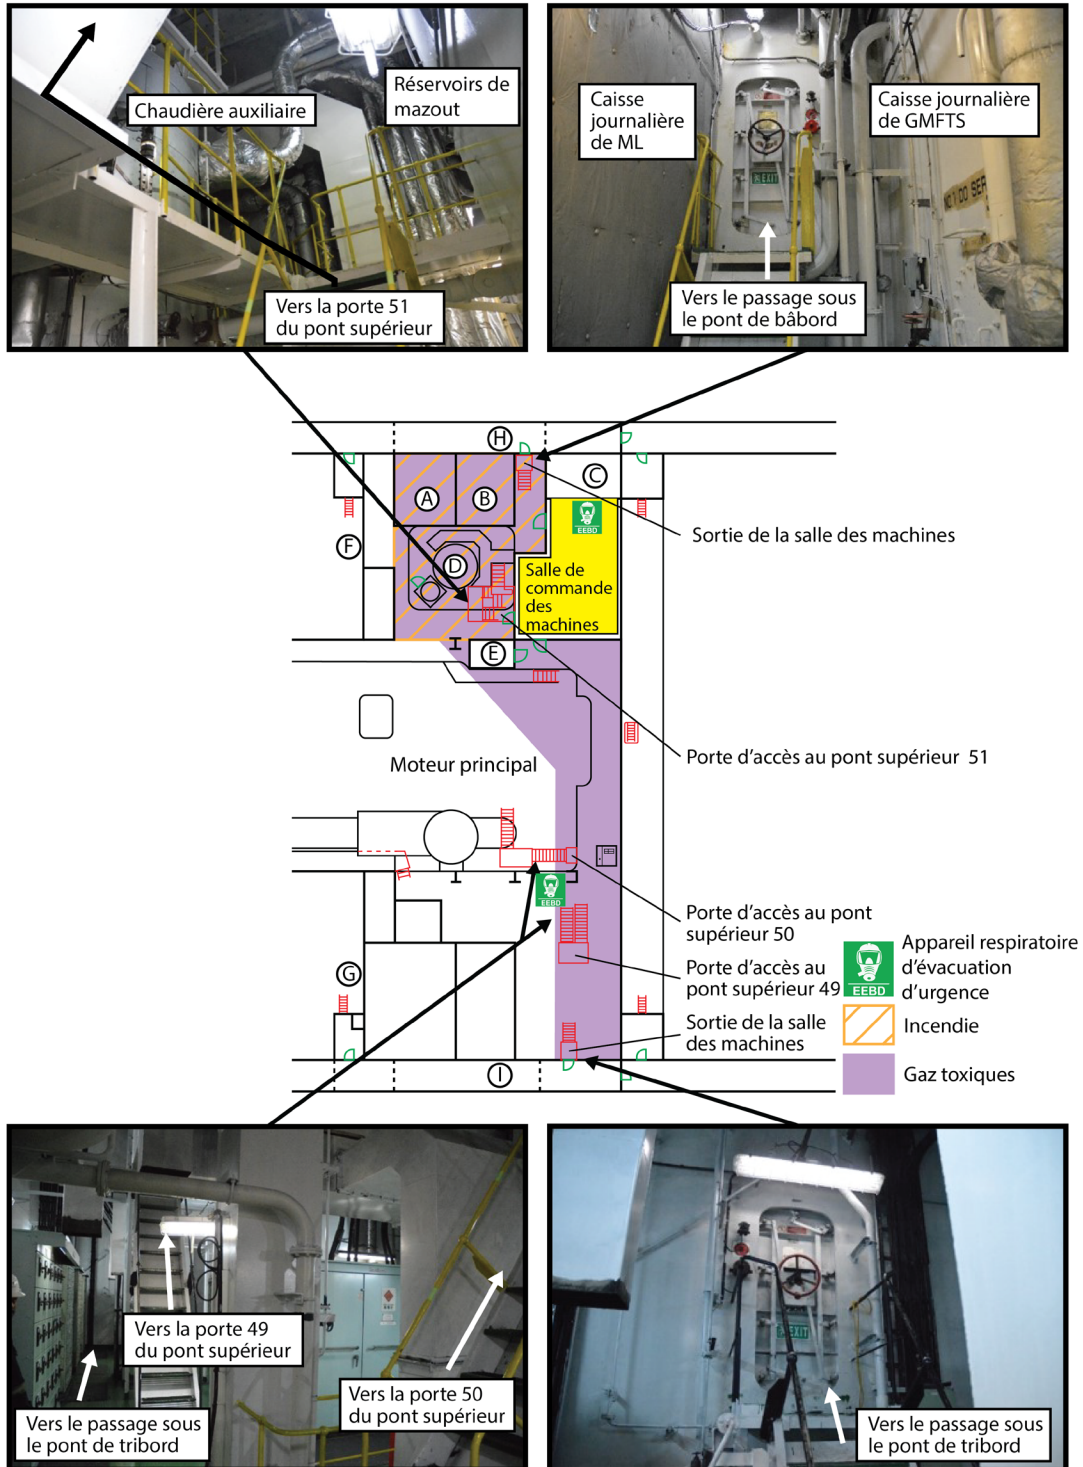
La sortie la plus proche de la salle des machines était la porte menant au passage sous le pont, à bâbord. La porte 51 était la deuxième sortie la plus proche. Les portes 49 et 50 et celle du passage sous le pont de tribord se trouvaient à environ 20 m de la SCM (figure 20).

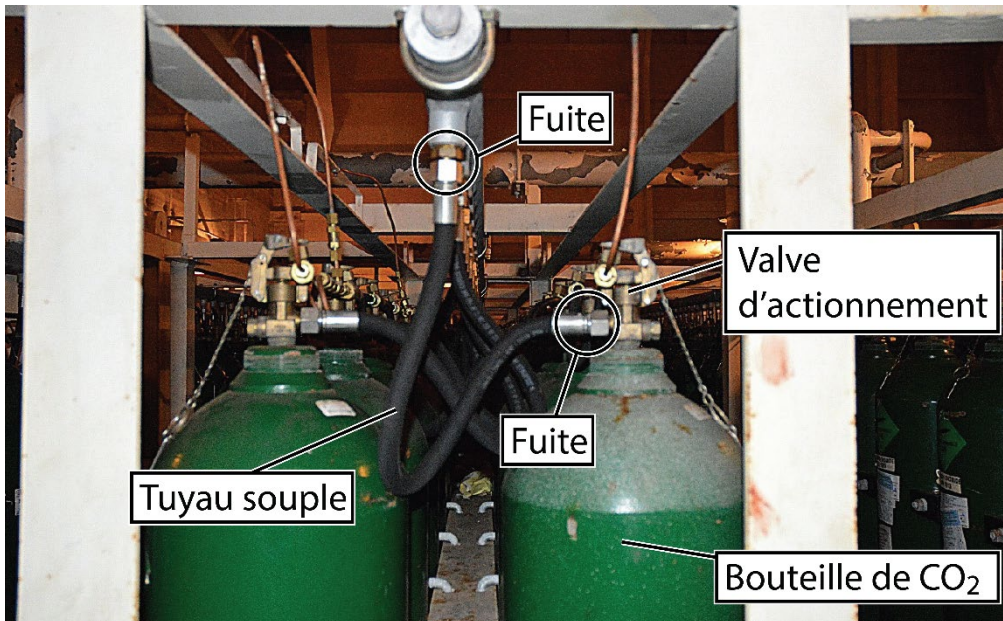
Figure 22. Bouteilles de dioxyde de carbone dans la salle de dioxyde de carbone (Source : BST)

Après avoir consulté le capitaine, le troisième mécanicien est entré dans la salle de CO₂⁴³ et a manuellement ouvert 30 bouteilles de CO₂, afin de décharger du gaz dans la salle des machines. Un bruit de fuite pouvait être entendu depuis l'extérieur de la salle de CO₂. L'officier électrotechnicien, qui se tenait à l'extérieur de la salle de CO₂, a prévenu le troisième mécanicien que du CO₂ était déchargé dans la salle de CO₂ et lui a demandé d'en sortir. Le troisième mécanicien a ensuite enfilé un APRA, est entré dans la salle de CO₂ et a manuellement ouvert 54 autres bouteilles.

Le navire était doté d'un système fixe d'extinction d'incendie composé de 434 bouteilles de CO₂ de 45,4 kg. Les bouteilles étaient situées dans une salle de CO₂, à la poupe (figure 22).

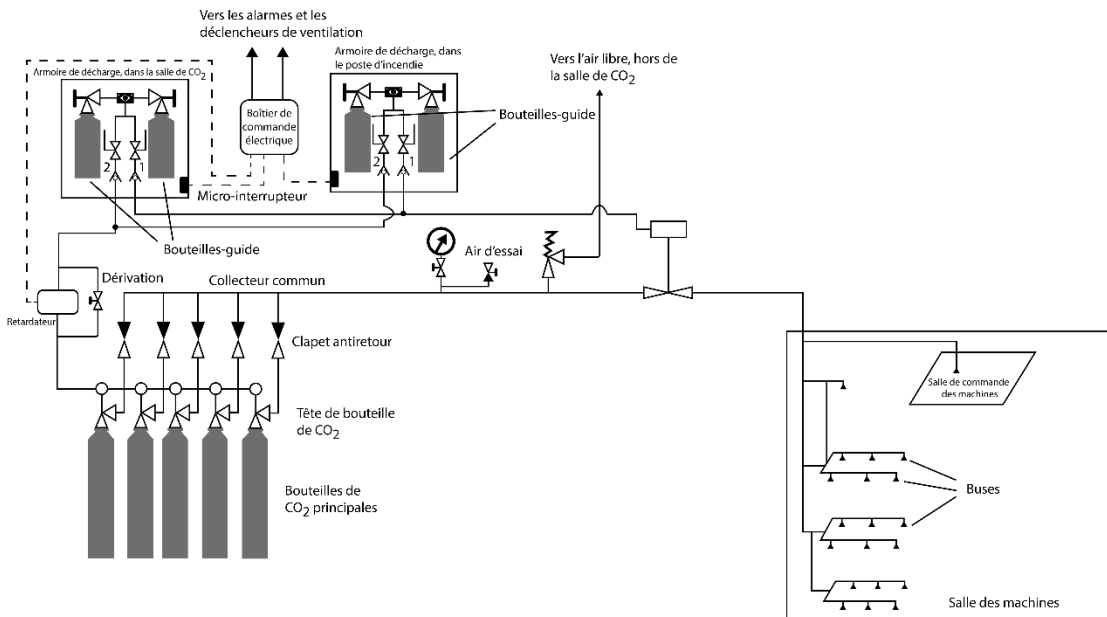
Figure 23. Système de dioxyde de carbone (Source : Manuel du fabricant d'équipement d'origine, avec annotations du BST)

Le système pouvait servir à éteindre des incendies dans la cale à marchandises ou la salle des machines. Pour éteindre un feu dans la salle des machines, tous les ventilateurs devaient être arrêtés, les événements fermés et 312 bouteilles déchargées en 2 minutes. Le système comportait une télécommande de décharge située au poste d'incendie. La salle des machines comptait 53 buses conçues pour y projeter du CO₂ à divers endroits simultanément. Il y avait 1 buse dans la SCM (figure 23).
