Rapport d'enquête sur la sécurité du transport maritime M19A0090

CHAVIREMENT ET PERTE DE VIE

Bateau de pêche non immatriculé
Pointe Mackenna (Nouvelle-Écosse)
Le 8 avril 2019

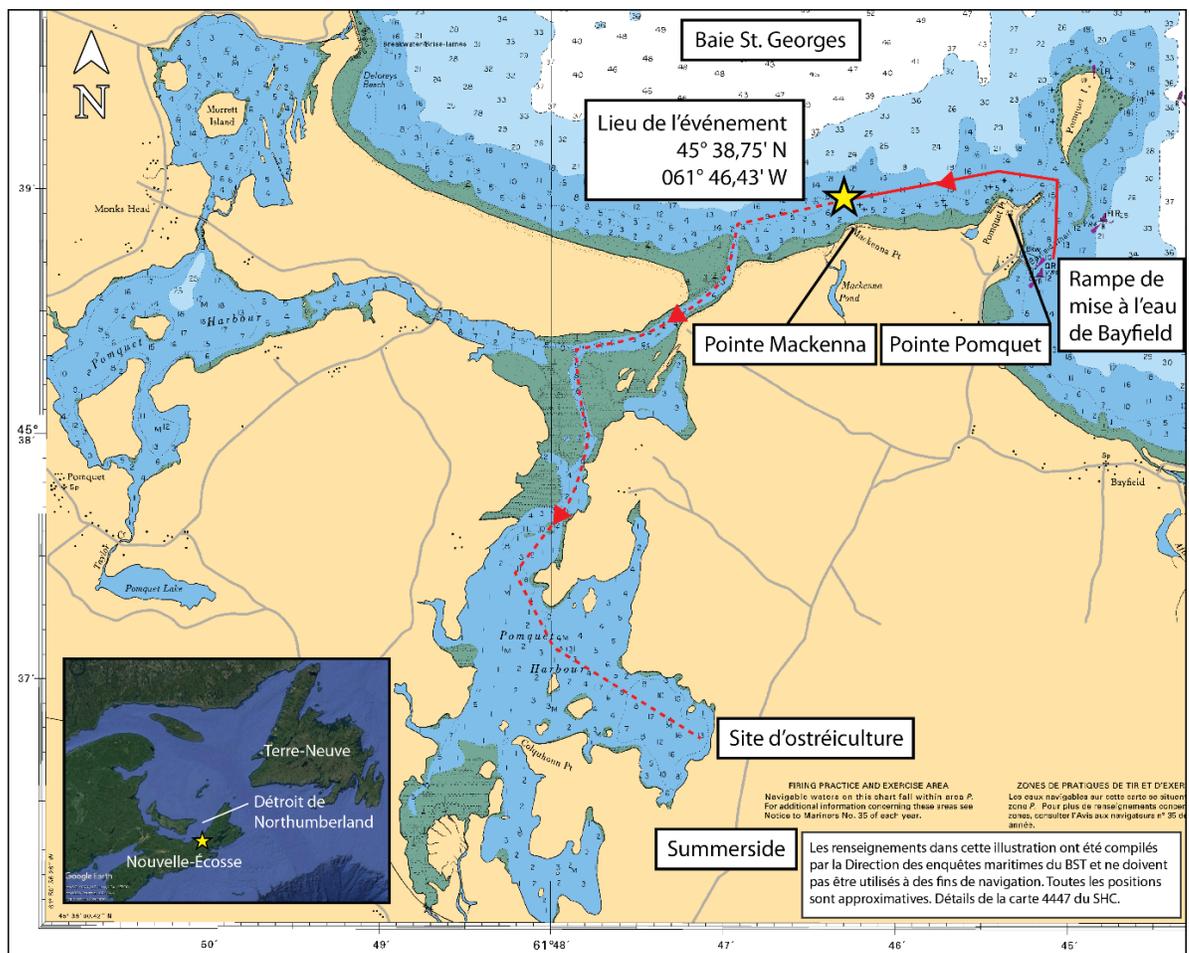
Figure 1. Lieu de l'événement (Source : Service hydrographique du Canada et Google Earth, avec annotations du BST)

Le trajet de 4,4 milles marins entre la rampe de Bayfield et le site d'ostréiculture le long du rivage prend 30 à 45 minutes. Une partie du trajet d'une longueur de 1,4 mille marin, entre la pointe Pomquet et l'entrée du havre de Pomquet, est exposée aux conditions de mer de la baie St. Georges. Cette partie du trajet peut aussi être exposée aux vagues déferlantes causées par le déprofondissement des vagues².

Une fois que le navire a terminé les 2/3 de la partie exposée du trajet, la profondeur de l'eau a diminué de 0,6 à 1,8 m, et la hauteur des vagues a augmenté à environ 1,25 m. L'équipage a discuté brièvement à savoir s'il devait poursuivre le voyage ou retourner au point de départ.

vers 14 h 25, à environ 50 m du rivage, près de la pointe Mackenna, à 45° 38,75' N, 061° 46,43' W. Aucun appel de détresse n'a été effectué.
