RAPPORT D'ENQUÊTE SUR LA SÉCURITÉ DU TRANSPORT MARITIME M20A0434

NAUFRAGE AVEC PERTE DE VIE

Navire de pêche *Chief William Saulis*

15 décembre 2020

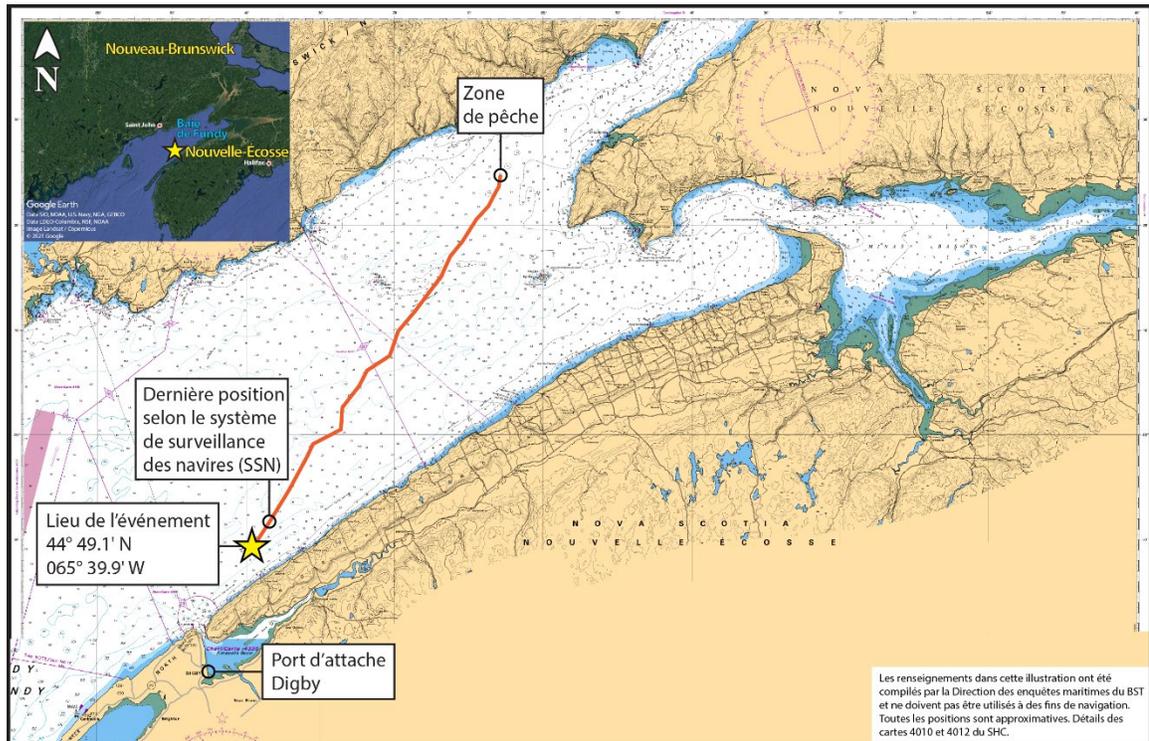
Figure 3. Secteur de l'événement, montrant la zone de pêche et la position du dernier signal émis par le SSN (Source de l'image principale : Cartes 4010 et 4012 du Service hydrographique du Canada, avec annotations du BST. Source de l'image en médaillon : Google Earth, avec annotations du BST)
