Rapport d'enquête sur accident maritime

Le B.P. «NORTHERN OSPREY» a coulé à la position approximative de 60°23'N par 60°54'W au large de la côte nord du Labrador après avoir été endommagé par la glace le 27 juin 1990

Rapport numéro M90M4020

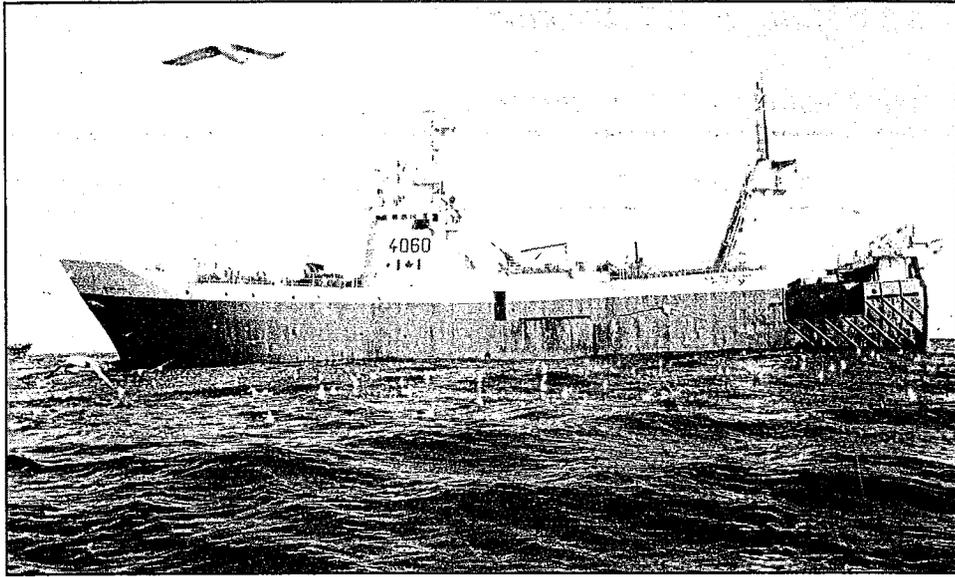
Le «NORTHERN OSPREY» était un chalutier-congélateur à pêche arrière classique tout en acier soudé. La passerelle de navigation et le poste

d'équipage se trouvaient à l'avant du milieu et l'équipement de traitement et de réfrigération était placé de chaque côté de la rampe arrière.
