RAPPORT D'ENQUÊTE SUR ACCIDENT MARITIME

M97W0197

DU VRAQUIER « RAVEN ARROW »

DANS LE DÉTROIT DE JOHNSTONE

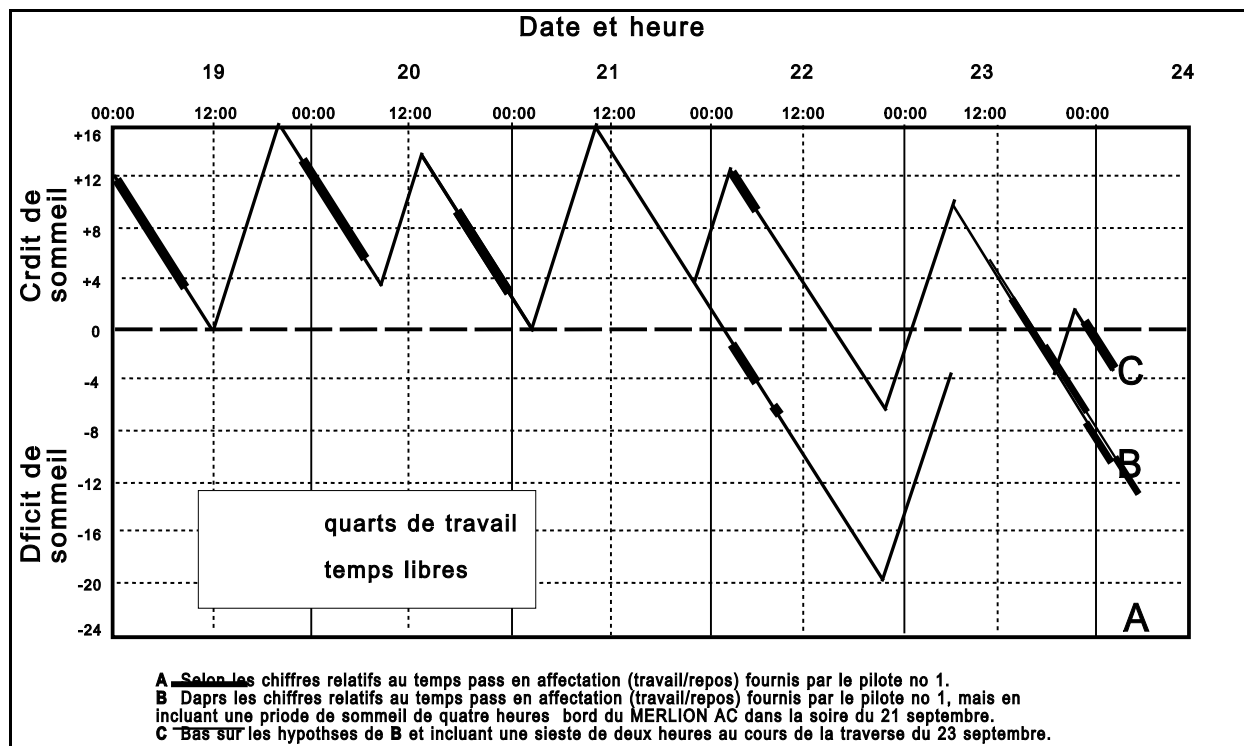
Le 21 septembre, l'affectation du pilote à bord du «MERLION AC» a duré de 13,5 à 14 heures, dont environ 3 heures ont été consacrées à des tâches de pilotage en eaux canadiennes. Si l'on tient compte du temps nécessaire pour l'affectation, le transport, l'embarquement et les formalités d'usage, on constate que le pilote aurait pu dormir environ quatre heures. L'incidence d'une telle période de sommeil est illustrée par la ligne «B», qui montre qu'au moment de l'accident le pilote aurait accusé un manque de sommeil beaucoup moins important. Ce manque de sommeil aurait également pu être encore moins important si le pilote avait dormi

entre 18 h et 23 h le 23 septembre pendant sa période de repos (voir la ligne «C»). Ce qui nous permet de conclure que l'horaire de travail du pilote sur cette brève période de six jours n'est pas en cause dans l'accident du «RAVEN ARROW».
