RAPPORT D'ENQUÊTE SUR ACCIDENT MARITIME  
M99F0038

CHUTE PAR-DESSUS BORD ET PERTE DE VIE

CHALAND PORTE-WAGONS « JUNEAU »,  
ACCOMPAGNÉ DES REMORQUEURS  
« SEASPAN PACER » ET  
« ESCORT EAGLE »

28 DÉCEMBRE 1999

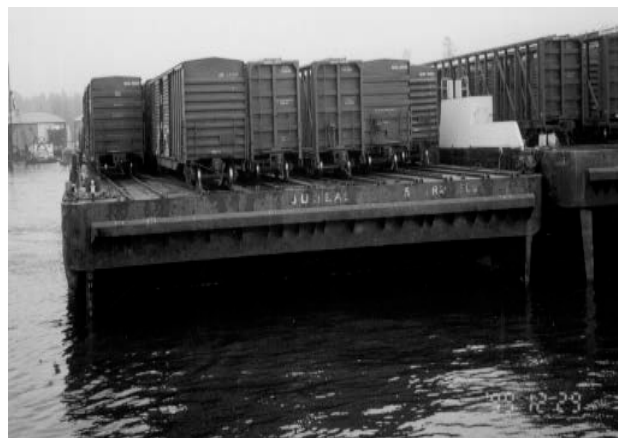
Le « JUNEAU » est un chaland roulier à plat-pont, en acier, servant à transporter des wagons entre des rampes de chargement sur la côte Ouest. L'avant et l'arrière sont plats et carrés, et les coins sont arrondis. Six rangées de rails couvrent le pont d'un bout à l'autre. Le « JUNEAU » appartient à une compagnie des États-Unis. Il est affrété coque nue par les propriétaires du « SEASPAN PACER ».
