RAPPORT D'ENQUÊTE FERROVIAIRE

R01M0061

ACCIDENT À UN PASSAGE À NIVEAU ET DÉRAILLEMENT

DU TRAIN NUMÉRO M-306-31-05
DU CANADIEN NATIONAL
AU POINT MILLIAIRE 178,67
DE LA SUBDIVISION NAPADOGAN
À DRUMMOND (NOUVEAU-BRUNSWICK)
LE 6 OCTOBRE 2001

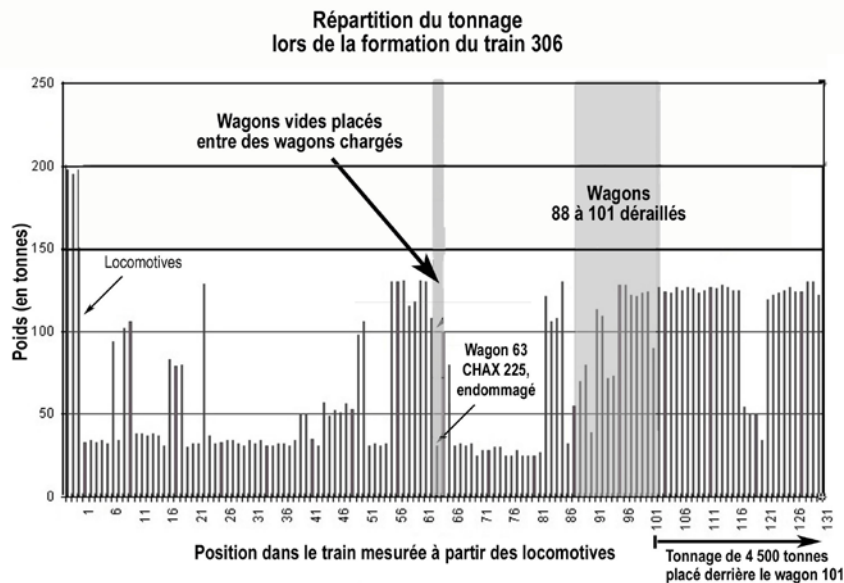
La plupart des wagons chargés du train 306 avaient été placés dans la partie arrière du train (Figure 2). Le train comptait plusieurs combinaisons de wagons longs-longs et de wagons longs-courts (Figure 3). Dix des wagons étaient munis d'amortisseurs hydrauliques en bout de wagon. Le train 306 est passé devant une installation du système de détection en voie au point milliaire 200,5, et aucune anomalie n'a été décelée.
