RAPPORT D'ENQUÊTE FERROVIAIRE

R03T0047

COLLISION DANS UN TRIAGE

METTANT EN CAUSE LE WAGON-CITERNE PROX 77811
EXPLOITÉ PAR LE CANADIEN NATIONAL
AU POINT MILLIAIRE 25,0 DE LA SUBDIVISION YORK
À TORONTO (ONTARIO)
LE 22 JANVIER 2003

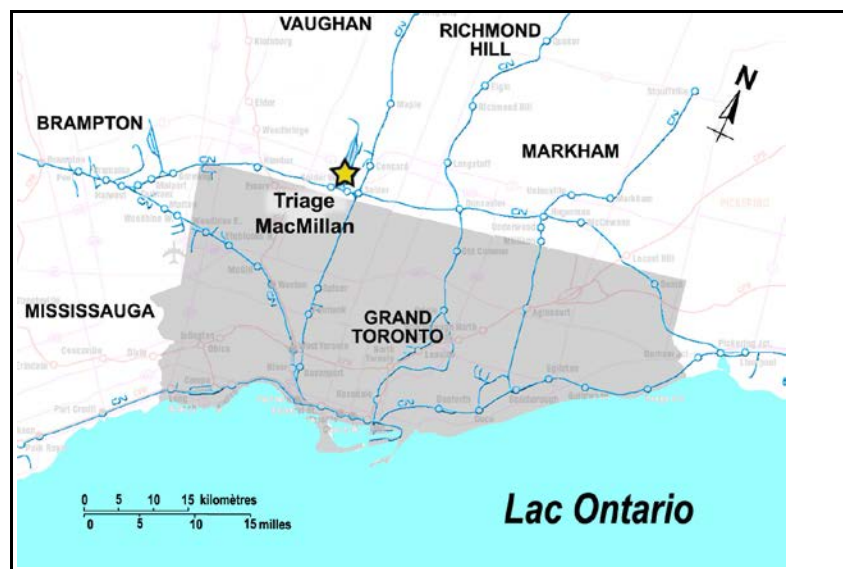
Le 18 janvier 2003, le wagon PROX 77811, un wagon-citerne de classe 111A60W-1 construit en 1969, est échangé du réseau de l'Ontario Northland Railway à celui du Canadien National (CN) à Cochrane (Ontario). Le wagon-citerne arrive le 19 janvier 2003 au triage MacMillan (voir la figure 1), à Toronto (Ontario). Pendant l'inspection autorisée du wagon à l'arrivée, on détecte un défaut de la table de roulement, de sorte que le wagon-citerne est déclaré comme étant réformé. En cours de route vers l'atelier de réparation, le wagon-citerne passe sur la butte de triage double (voir la figure 2). Au moment du passage du wagon sur la balance, on détermine qu'il contient 1240 livres (environ 630 litres) d'huile à diesel (ONU 1202). Comme ce wagon-citerne est affecté au transport d'un produit réglementé, on lui appose une plaque-étiquette. Le mouvement des wagons portant une plaque-étiquette doit se faire conformément au *Règlement sur le transport des marchandises dangereuses*.
