RAPPORT D'ENQUÊTE FERROVIAIRE
R03V0083

DÉRAILLEMENT EN VOIE PRINCIPALE
DU TRAIN NUMÉRO 356-51-14
DU CANADIEN NATIONAL
AU POINT MILLIAIRE 7,9, SUBDIVISION FRASER
À MCBRIDE (COLOMBIE-BRITANNIQUE)
LE 14 MAI 2003

Rapport numéro R03V0083

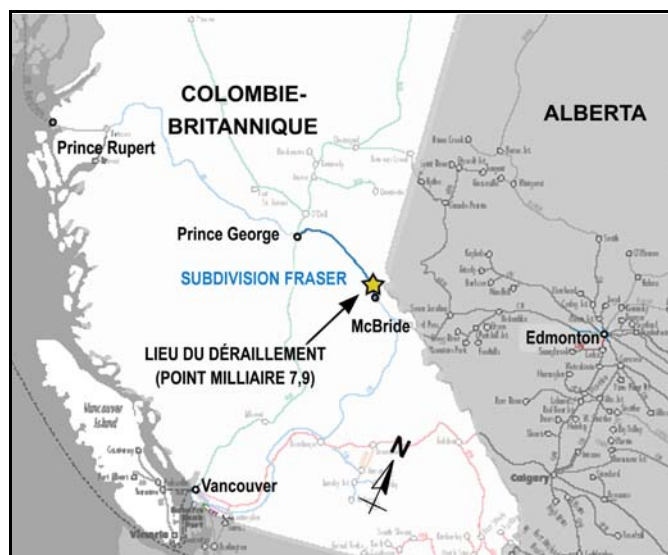
Figure 1. Lieu du déraillement

Une équipe de relève postée à McBride (Colombie-Britannique), point milliaire 0,0 de la subdivision Fraser, qui doit prendre son service à 11 h 40, prévoit que le train va arriver vers 12 h 30. Lors d'une communication antérieure avec le contrôleur de la circulation ferroviaire (CCF), il a été déterminé que le train avait environ une heure de retard en raison d'ennuis de moteur subis en cours de route. Peu après 13 h, le chef de train de l'équipe de relève essaie d'entrer en communication avec le train, mais il n'obtient pas de réponse. Il appelle alors le CCF pour s'enquérir de la cause de ce retard additionnel. Le CCF est sans nouvelles de l'équipe depuis environ 11 h 40, heure à laquelle le train se trouvait près de Loos (Colombie-Britannique). Il essaie de communiquer avec le train à 12 reprises entre 13 h 23 et 13 h 35, mais ne reçoit aucune réponse. La dernière position confirmée du train a été déterminée à 12 h 1 min 8 s par les installations du système de détection en voie situées au point milliaire 12,27. À 13 h 39, le CCF appelle le superviseur adjoint de la voie de la subdivision Tete Jaune et, à 13 h 44, il appelle le superviseur de la voie, qui se trouve alors au point milliaire 56 de la subdivision Fraser, pour leur demander de l'aider à localiser le train. À 13 h 54, on demande au chef de train de l'équipe de relève à McBride et à un employé d'entretien de la voie de prendre un taxi pour aller localiser le train. Il est évident que le train se trouve au pont situé au point milliaire 7,9 (voir la figure 1) en raison d'un nuage de fumée noire.
