RAPPORT D'ENQUÊTE FERROVIAIRE
R09V0230

COLLISION EN VOIE PRINCIPALE

**ENTRE LE TRAIN N° 355-429 DU CHEMIN DE FER CANADIEN
PACIFIQUE ET
LE TRAIN N° 110-30 DU CHEMIN DE FER CANADIEN PACIFIQUE
AU POINT MILLIAIRE 58,10 DE LA SUBDIVISION MOUNTAIN
À REDGRAVE (COLOMBIE-BRITANNIQUE)
LE 30 OCTOBRE 2009**

Rapport numéro R09V0230

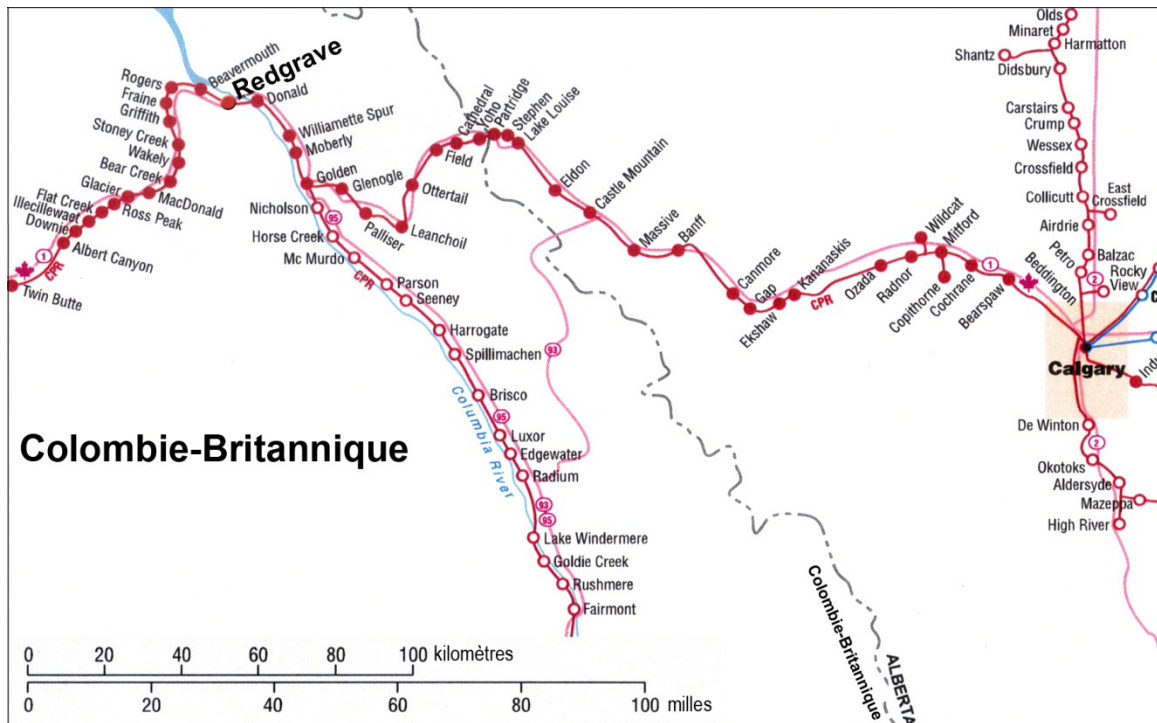
Figure 1. Lieu de l'accident

Le 30 octobre 2009, le train n° 355-429 (train 355) du Chemin de fer Canadien Pacifique (CFCP), qui roulait en direction ouest et le train n° 110-30 (train 110) du CFCP, qui roulait en direction est, devaient se rencontrer à la voie d'évitement du point milliaire 57,3 de la subdivision Mountain à Redgrave (Colombie-Britannique) (voir la figure 1).
