**RAPPORT D'ENQUÊTE FERROVIAIRE
R12Q0030**

**AIGILLAGE MAL ORIENTÉ ET DÉVIATION
DU TRAIN DE VOYAGEURS NUMÉRO P600-21-09
EXPLOITÉ PAR VIA RAIL CANADA INC.
AU POINT MILLIAIRE 78,11
DE LA SUBDIVISION DU LAC ST-JEAN
DU CANADIEN NATIONAL
À HEGADORN (QUÉBEC)
LE 9 AOÛT 2012**

Rapport numéro R12Q0030

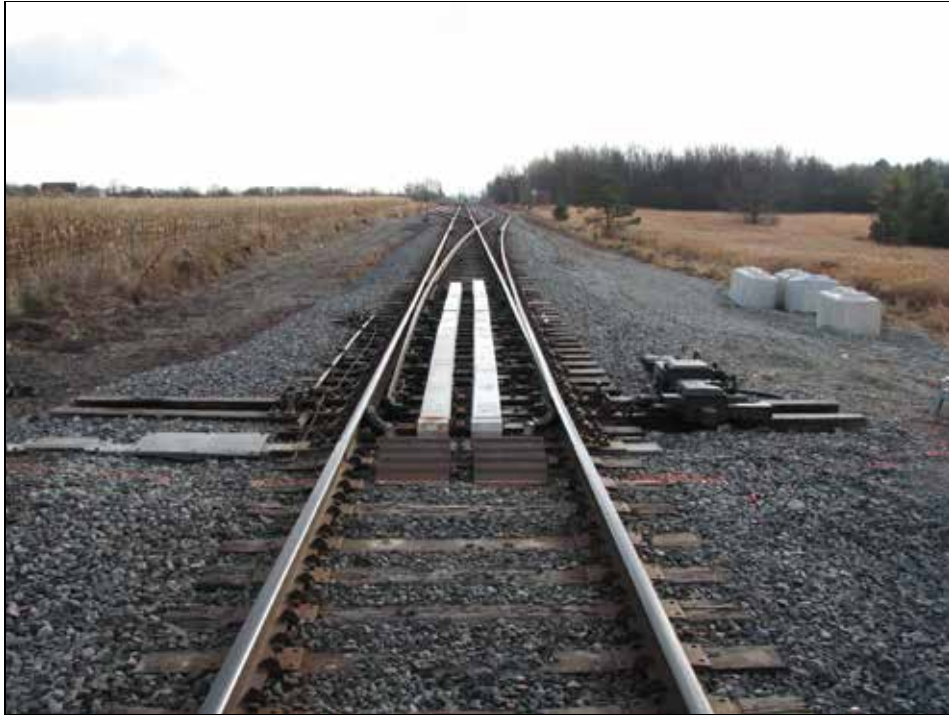
Un système sophistiqué est en service dans la région de Toronto. Depuis juin 2012, une voie d'évitement d'une longueur de 10 000 pieds (photo 5), située au point milliaire 19,6 de la subdivision Newmarket de GO Transit, est équipée d'un système de communication multifréquence à deux tonalités (DTMF) (photo 6). Selon les options permettant d'utiliser le clavier d'un radiotéléphone pour établir le contact, un enregistrement numérisé peut confirmer la localisation des branchements et la position des aiguillages. Il est même possible de commander à distance les appareils de commande électrique des aiguillages et de renverser les aiguillages au besoin. À cet endroit, un système lumineux à 3 couleurs (rouge, jaune et vert) indique l'alignement des pointes d'aiguille. Un appareil de dégivrage thermique de la voie assure la libre manœuvre des aiguillages en cas de précipitation de neige.

Photo 5. Branchement nord de la voie d'évitement Teston à Vaughan, Ontario

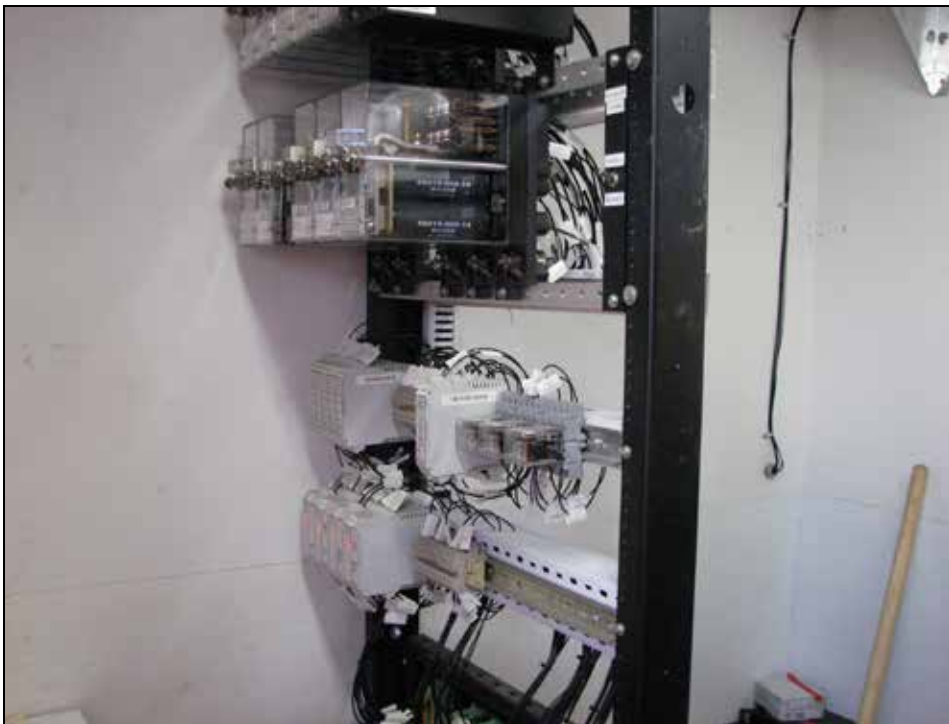
Photo 6. Système de communication multifréquence à deux tonalités (DTMF)

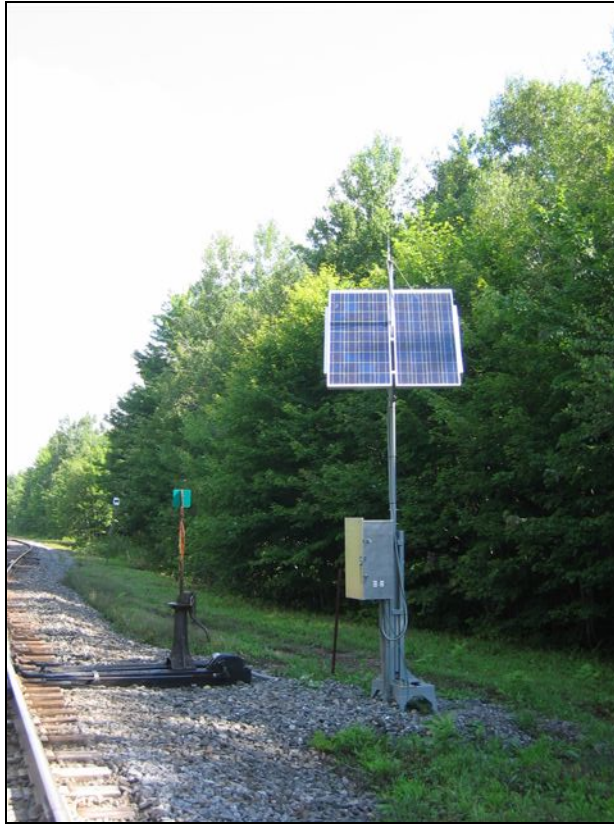
Un système similaire est présentement en opération pour la voie d'évitement située à Salomé, point milliaire 110,31 de la subdivision Joliette du CN (photo 7).

Photo 7. Détection de position d'aiguille à Salomé
