**RAPPORT D'ENQUÊTE FERROVIAIRE  
R13D0054**

**TRAIN PARTI À LA DÉRIVE ET DÉRAILLEMENT EN VOIE  
PRINCIPALE**

**TRAIN DE MARCHANDISES MMA-002  
DE LA MONTREAL, MAINE & ATLANTIC RAILWAY  
AU POINT MILLIAIRE 0,23 DE LA SUBDIVISION  
SHERBROOKE  
LAC-MÉGANTIC (QUÉBEC)  
LE 6 JUILLET 2013**

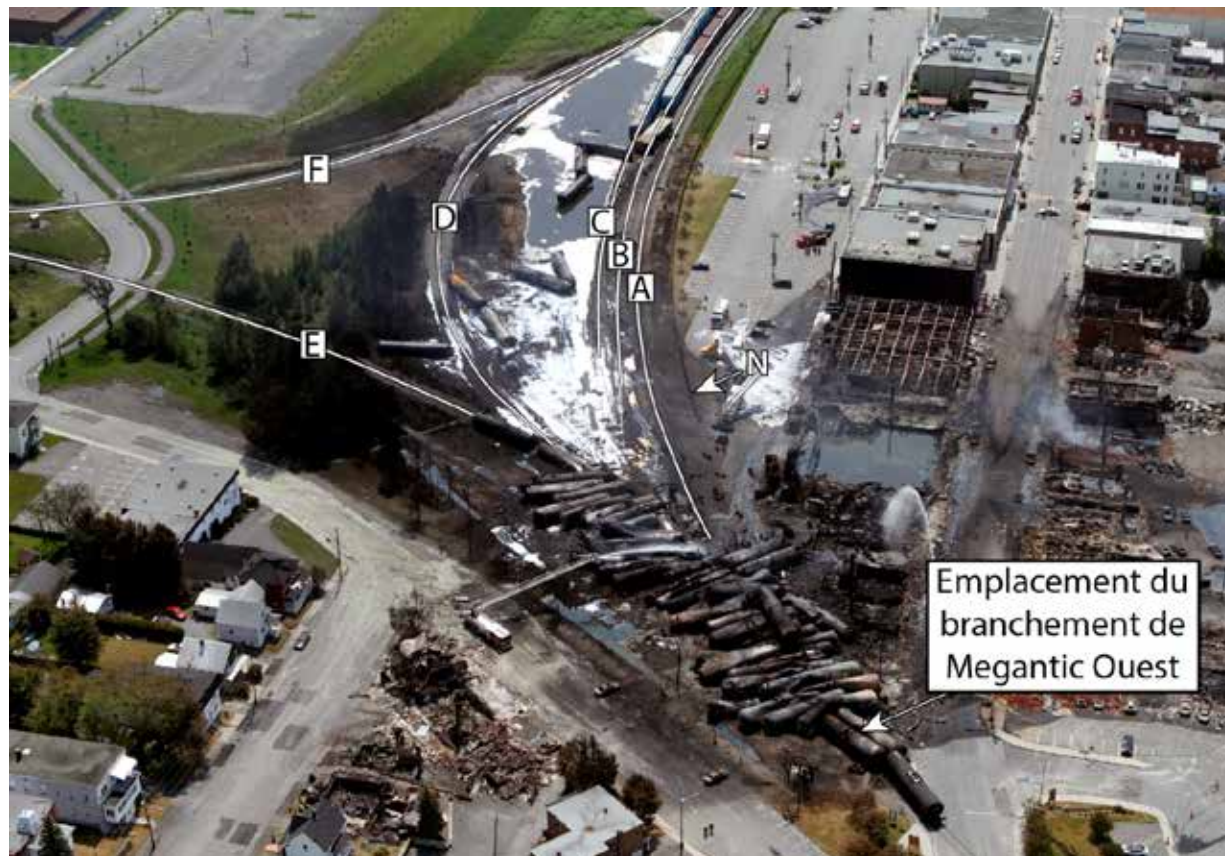
Le matériel déraillé recouvrait la voie principale, 3 voies de triage adjacentes et la voie ouest du triangle de virage, lequel constitue un ensemble de voies formant un triangle pouvant servir à faire tourner du matériel roulant (photo 5)<sup>11</sup>. Au moment de l'accident, des wagons couverts étaient garés sur les voies de triage 1 et 2.

Photo 5. Vue en direction est de la disposition des voies par rapport aux premiers wagons déraillés : voie principale (A), voie de triage 1 (B), voie de triage 2 (C), voie de triage 3 (D), et les voies ouest et est du triangle de virage (E et F)

- Les dommages à la voie principale commençaient à environ 20 pieds à l'est de la rue Frontenac.
- Le branchement de la voie principale, quelque 400 pieds de voie principale, et un autre 2000 pieds de voies de triage et du triangle de virage, y compris 3 branchements, étaient détruits.

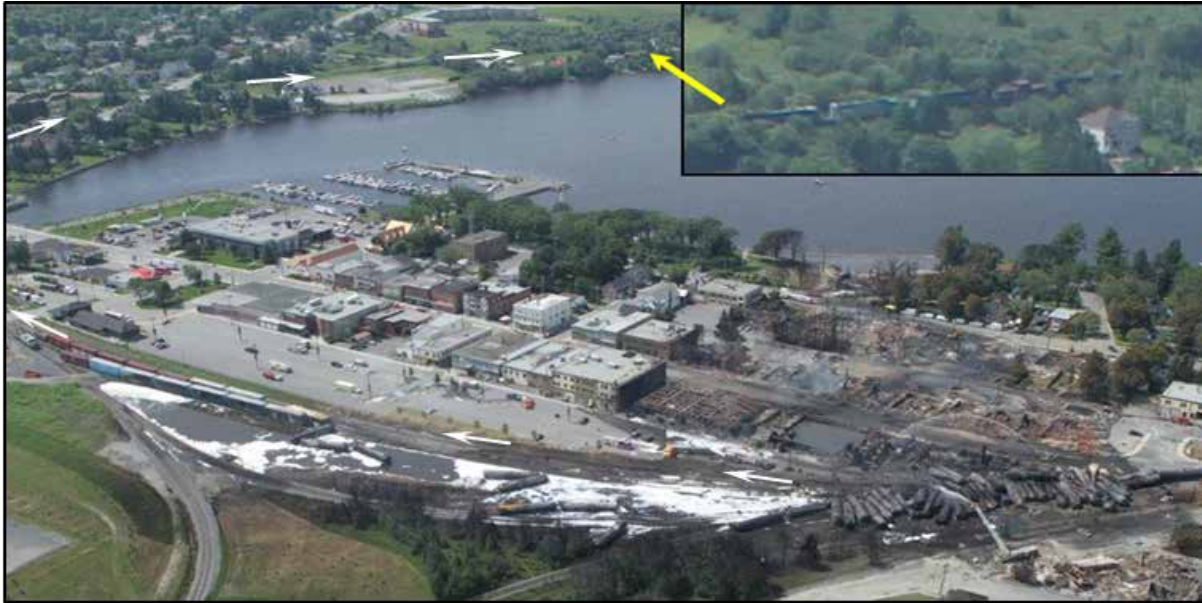
Le groupe de traction s'est arrêté à quelque 4400 pieds à l'est du site du déraillement à Lac-Mégantic, au point milliaire 116,41 de la subdivision Moosehead (photo 6).

Photo 6. Emplacement du groupe de traction (point milliaire 116,41 de la subdivision Moosehead) par rapport au site du déraillement. Les flèches blanches indiquent la route suivie par le groupe de traction le long de la voie principale.

- La voie n'était pas endommagée entre le site du déraillement et l'endroit où se trouvaient les locomotives.
- Il y avait un résidu huileux noir, semblable à celui relevé à Nantes, sur le sol à côté de la locomotive de tête (MMA 5017) ainsi qu'à quelque 600 pieds à l'est de l'endroit où les locomotives se sont arrêtées.

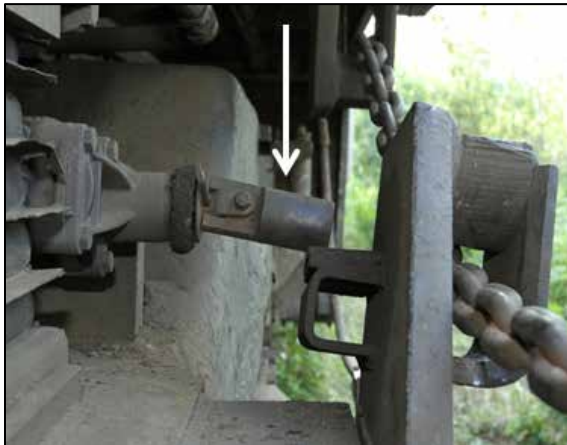
Sur les locomotives GE C30-7, le cylindre de frein des semelles de frein qui se serrent à l'aide du frein à main est muni d'une V.P.R. La V.P.R. se déclenche normalement lorsqu'on serre le frein à main à l'aide de la chaîne. Une fois déclenchée, la V.P.R. évacue l'air du cylindre de frein et fait en sorte que le frein à main puisse être serré efficacement (photo 10 et photo 11).

Photo 10. V.P.R. servant à évacuer l'air du cylindre de frein au cours du serrage du frein à main

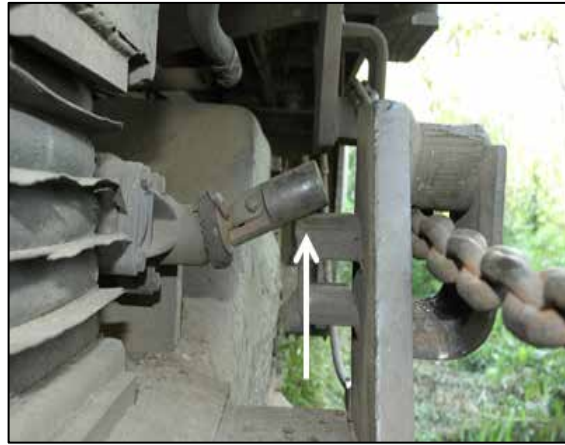
Photo 11. Lorsque le frein à main est resserré, le mouvement vers le haut est censé déclencher le mécanisme de dégagement de la V.P.R.

La V.P.R. de la deuxième locomotive (MMA 5026) ne s'est pas déclenchée pour évacuer l'air du cylindre de frein lors de l'essai. Un examen de la V.P.R. a révélé de l'usure et des dommages au poussoir de la V.P.R. et à la surface intérieure du disque de retenue. De plus, l'examen a permis de constater que des réparations non standard avaient été apportées au mécanisme de dégagement de la valve pour tenter de la maintenir en état de fonctionner.

Si la V.P.R. ne se déclenche pas, les freins à main ne fourniront aucun effort de freinage. Pour veiller à ce que les freins à main continuent à fonctionner sur ces locomotives, la MMA avait publié le Bulletin sommaire d'exploitation 2-276, qui indiquait notamment que :

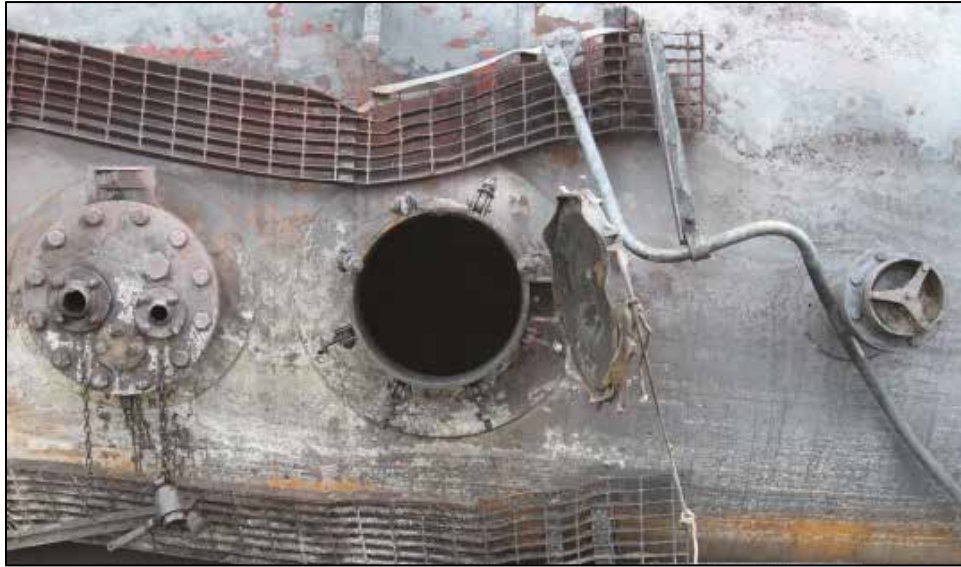
- Le joint du couvercle de trou d'homme de la plupart des wagons-citernes déraillés avait été endommagé par suite d'une longue exposition à l'incendie qui s'est déclaré après le déraillement.
- Le couvercle de trou d'homme de 2 wagons était arraché en raison de dommages attribuables aux chocs.
- Les charnières, les boulons ou les tenons du couvercle de trou d'homme de 22 wagons-citernes avaient subi des dommages attribuables aux chocs qui auraient pu compromettre l'étanchéité des joints.

Photo 23. Couvercle de trou d'homme et ouverture

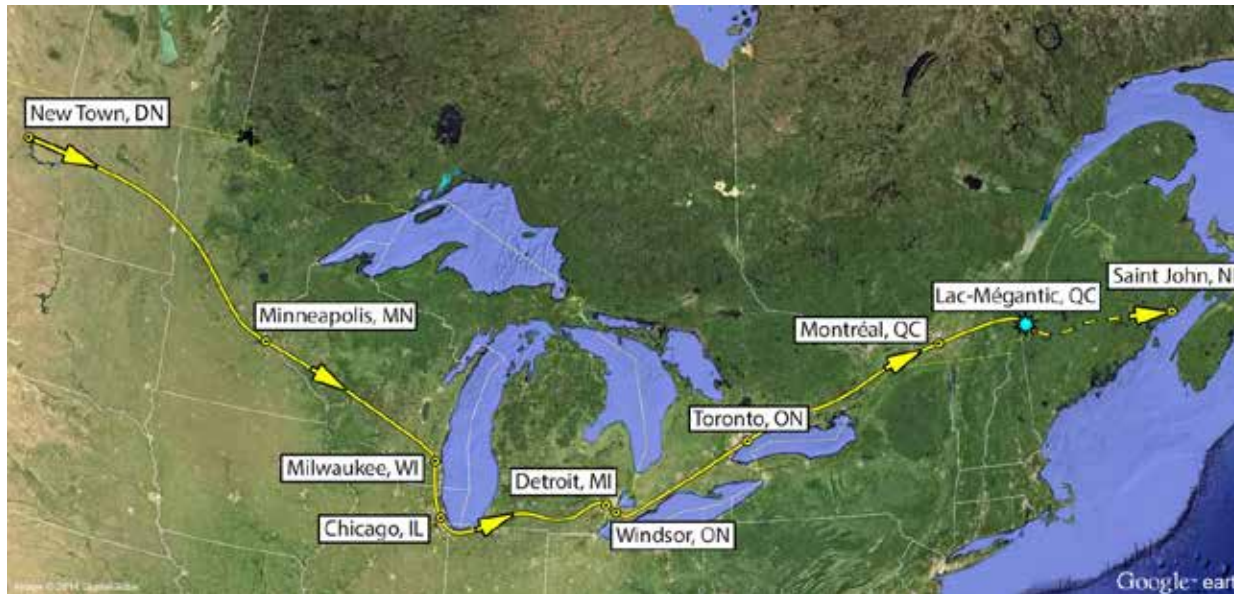
La planification et l'analyse de l'itinéraire comportent une revue systémique détaillée de l'ensemble des opérations, de l'infrastructure, de la circulation et des facteurs qui se répercutent sur la sécurité de la circulation des trains. Afin de choisir l'itinéraire qui présente le moins de risques de sécurité dans son ensemble, les facteurs dont il faut tenir compte sont, entre autres, les dangers attribuables à la nature du produit, à la quantité de produit transportée, à la manutention du produit, aux caractéristiques de l'infrastructure ferroviaire (p. ex., signaux, catégorie de la voie, passages à niveau, systèmes de détection en voie, intensité de la circulation), à la circulation des trains de voyageurs (c.-à-d., voie partagée), à la géographie, aux zones écosensibles, à la densité de la population, et à la capacité d'intervention d'urgence le long de l'itinéraire. La planification et l'analyse de l'itinéraire, ainsi que l'évaluation périodique des risques de sécurité le long de l'itinéraire choisi, sont d'une importance critique pour l'amélioration de la sécurité du transport par train parce qu'elles permettent de s'attaquer aux vulnérabilités cernées de façon proactive (figure 7).

Figure 7. Itinéraire approximatif des wagons-citernes du MMA-002, qui ont traversé Toronto et Montréal en route vers Lac-Mégantic

En janvier 2014, la recommandation R14-02 du BST a demandé qu'on procède à la planification et à l'analyse ainsi qu'à des évaluations périodiques de l'itinéraire des trains transportant des marchandises dangereuses. Voir la section 4.1.2.2 pour de plus amples détails.

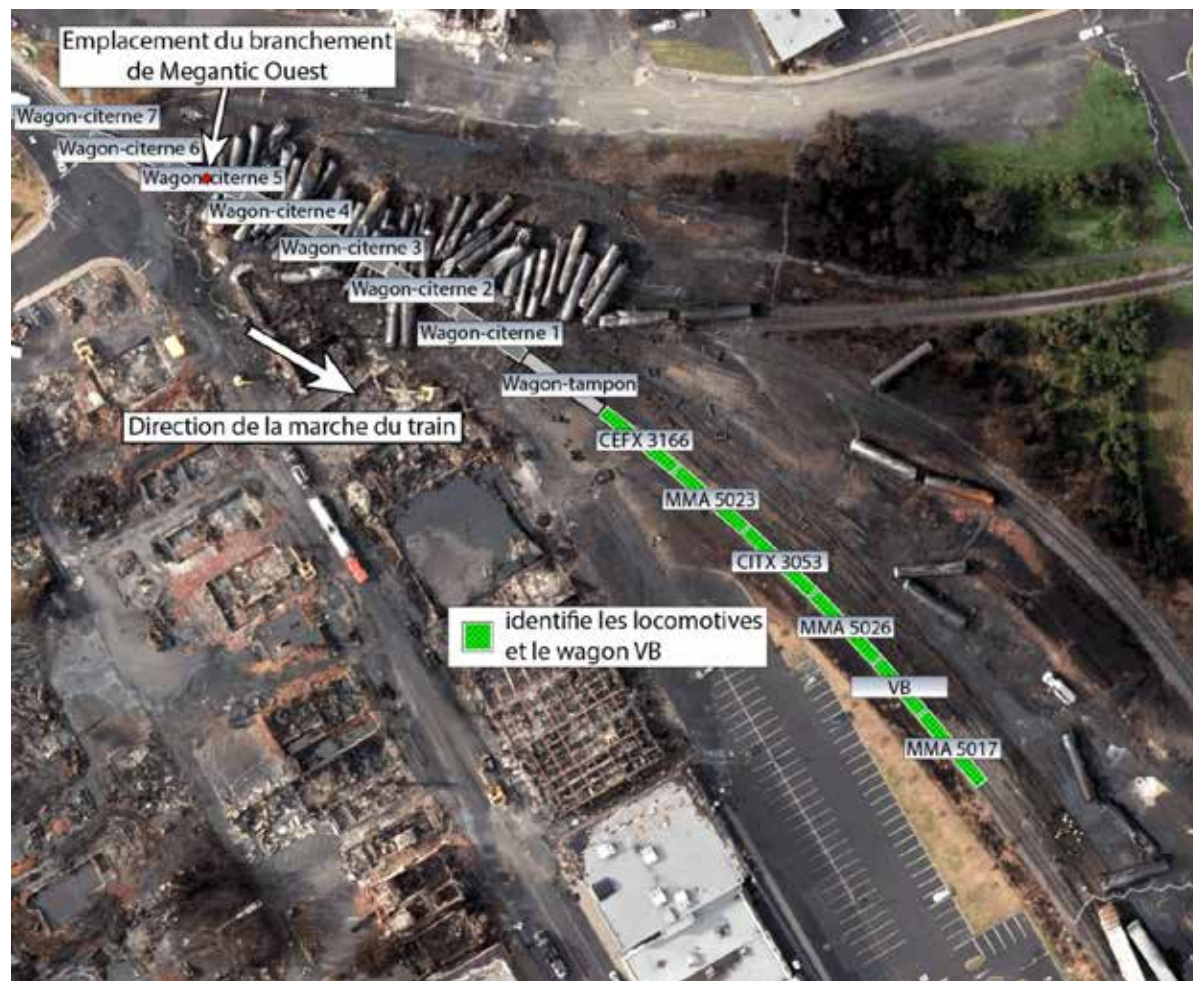
La trajectoire du matériel roulant qui a déraillé a également confirmé que le point de déraillement (PDD) se trouvait au branchement de Megantic Ouest ou à proximité de celui-ci. Pour déterminer quels wagons étaient les plus susceptibles d'avoir déraillé en premier, le BST a analysé les données du CEL pour établir où se trouvaient les wagons lorsque la pression dans la conduite générale a chuté à zéro, ce qui indiquerait le moment auquel le train s'est séparé en raison du matériel qui déraillait. Les résultats ont montré que les wagons-citernes 4 à 6 étaient les plus près du PDD à ce moment-là (photo 29).

Photo 29. Endroit où se trouvait le train lorsque la pression dans la conduite générale a chuté à 0 lb/po<sup>2</sup> (source : AeroPhoto et données du consignateur d'événements de locomotive)

Un examen des dommages subis par les premiers wagons déraillés ainsi que de l'endroit où ils ont arrêté leur course, à partir de l'avant du train, a permis de conclure que le déraillement s'est fort probablement produit devant le sixième wagon-citerne.

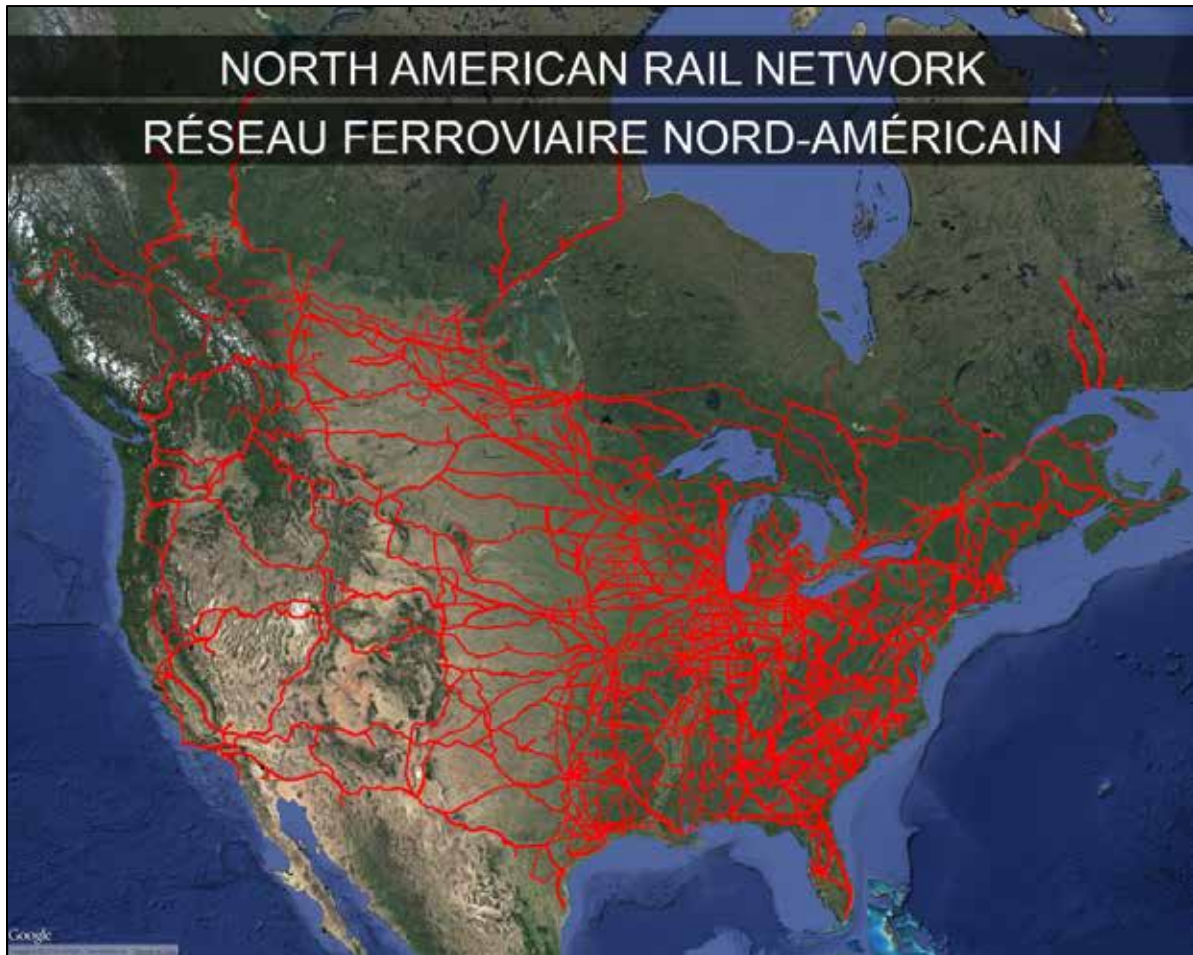
Une des principales préoccupations de sécurité liées au transport de marchandises dangereuses par train est d'éviter qu'un déversement catastrophique se produise dans une zone densément peuplée ou dans une zone écosensible. La planification de l'itinéraire pour le transport des marchandises dangereuses permet de cerner l'itinéraire qui, dans son ensemble, présente le moins de risque pour le public. Certaines compagnies ferroviaires ont plusieurs lignes qui desservent les grands centres, ou ont conclu des ententes en vue d'avoir le droit de circuler sur les voies d'autres transporteurs. D'autres compagnies ferroviaires offrent des services de logistique, qui intègrent tous les moyens de transport du point d'origine jusqu'à destination. La planification de l'itinéraire doit s'appliquer au trajet dans son ensemble, y compris les compagnies de chemin de fer correspondantes qui pourraient prendre part au service de transport. Chaque itinéraire doit être évalué pour faire en sorte que l'itinéraire le plus sécuritaire soit choisi (figure 8).

Figure 8. Carte du réseau ferroviaire nord-américain (source : Google, avec annotations du BST)

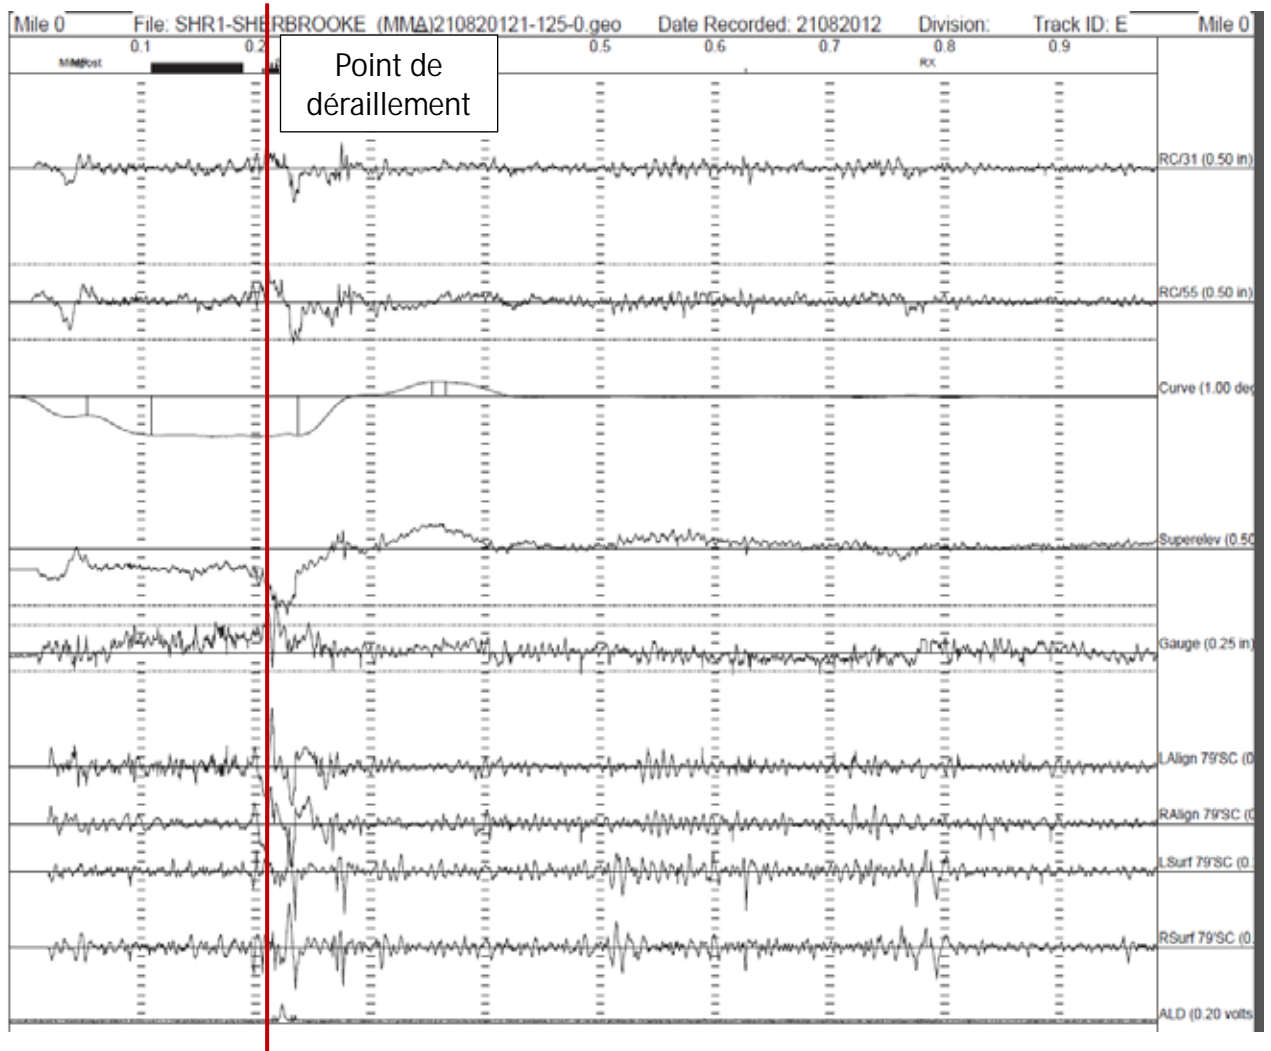
*Annexe E – Inspection de la géométrie de la voie sur la subdivision Sherbrooke de la Montreal, Maine & Atlantic Railway, entre le point milliaire 0,0 et le point milliaire 1,0 (21 août 2012)<sup>159</sup>*
