**RAPPORT D'ENQUÊTE FERROVIAIRE
R13E0142**

DÉRAILLEMENT EN VOIE NON PRINCIPALE

**CANADIEN NATIONAL
TRAIN DE MARCHANDISES M30151-18
POINT MILLIAIRE 57,25 DE LA SUBDIVISION EDSON
GAINFORD (ALBERTA)
19 OCTOBRE 2013**

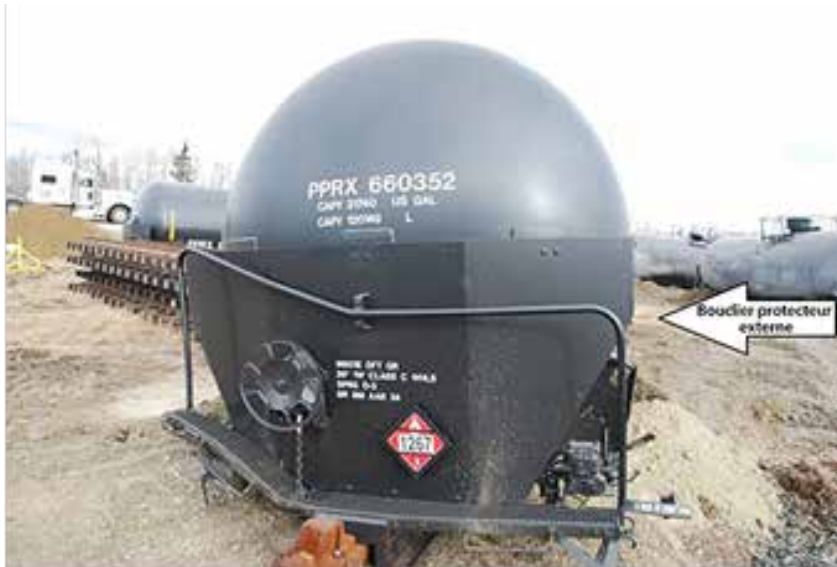
Les 4 wagons détaillés transportant du pétrole brut étaient désignés comme wagons DOT 111A100W1 ou DOT 111S100W1. Les wagons-citernes non pressurisés étaient conçus pour le service général. L'épaisseur de la paroi des wagons-citernes de la catégorie 111 était de 7/16 de pouce. Les 3 wagons-citernes DOT 111A étaient munis de boucliers protecteurs externes (photo 2). Le wagon-citerne DOT 111S intégrait par conception des boucliers protecteurs (photo 3).

Photo 2. Protection extérieure par demi-boucliers protecteurs

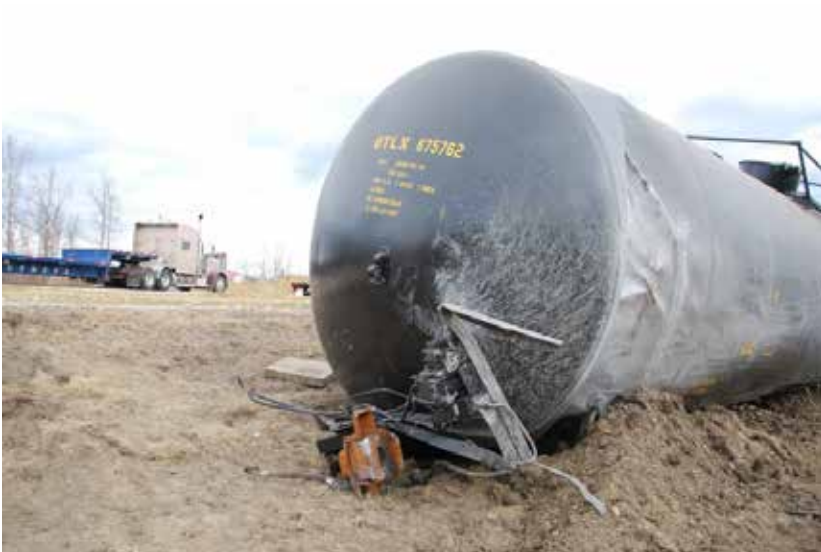
Photo 3. Bouclier protecteur intégré à la tête de la citerne

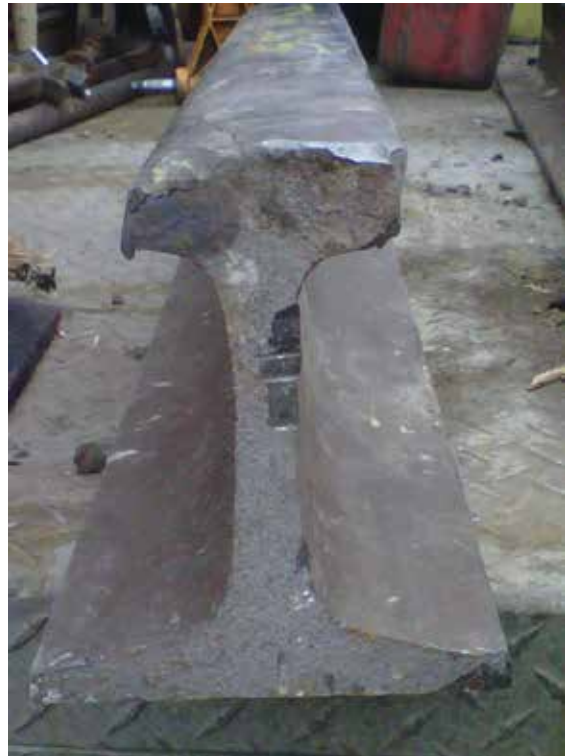
Photo 8. (Source : BST)

- On a constaté un total de 16 fissures de DFT sur 8 morceaux. La plus importante fissure de fatigue correspondait à 30,8 % de la section transversale du champignon de rail usé (photo 7 et photo 8).
- La plus importante usure totale du côté extérieur et du champignon de 19,5 mm a été constatée sur l'échantillon TSB-3.
- L'extrémité est de l'échantillon TSB-3 présentait la seule surface de fissure sur le dessus du champignon endommagée par impact de roue. Une importante fissure par écaillage a été constatée du côté extérieur. Ce morceau de rail était probablement à l'origine de la défaillance de rail catastrophique (photo 9).
