**RAPPORT D'ENQUÊTE FERROVIAIRE
R14D0011**

**ENTRE UN TRAIN DE TRIAGE
ET LE TRAIN DE MARCHANDISES Q12111-21
EXPLOITÉS PAR LE CANADIEN NATIONAL
POINT MILLIAIRE 3,5 DE LA SUBDIVISION DE MONTRÉAL
MONTRÉAL (QUÉBEC)
23 FÉVRIER 2014**

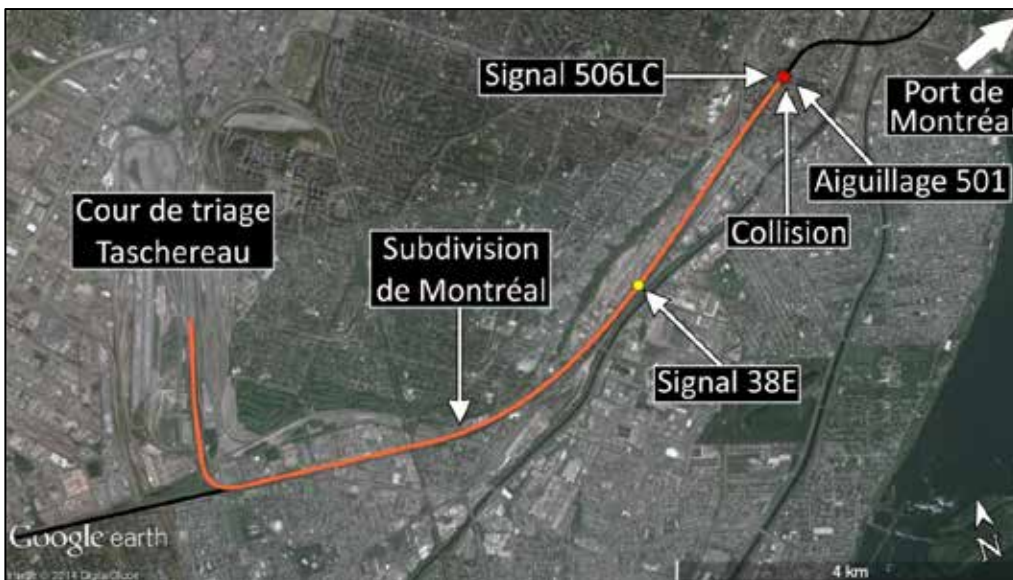
Figure 1. Trajet du train de triage (Source : Google Earth, avec annotations du BST)

En partant du triage Taschereau, le train de triage a emprunté la voie de marchandises pour rejoindre la voie nord de la subdivision de Montréal, au point milliaire 3,5 (figure 1). Le train de triage devait attendre le passage du train intermodal 121 circulant sur la voie nord, en direction ouest. Une fois le train 121 passé, le train de triage allait continuer son trajet, vers l'est.

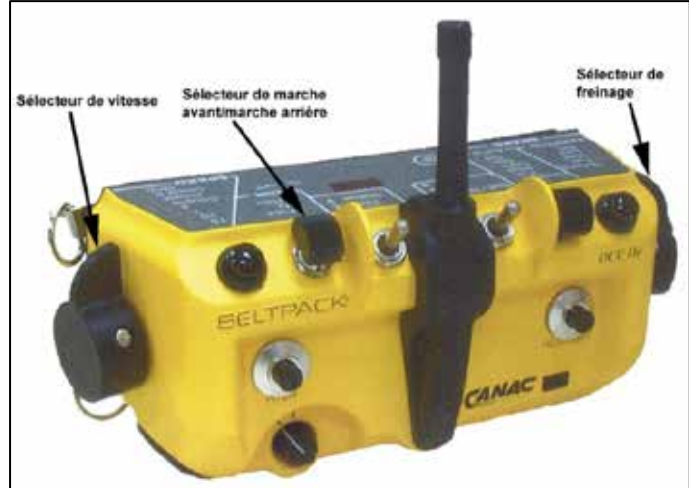
Photo 3. Unité de commande de la loco-commande Beltpack

Pendant les opérations utilisant le Beltpack, l'opérateur se sert d'une UC (photo 3), en l'occurrence un petit boîtier de 3 à 5 livres accroché à sa veste de sécurité. Les commandes radio transmises par l'UC sont reçues et traitées par un ordinateur installé à bord de la locomotive. L'UC du Beltpack dispose notamment d'un sélecteur de vitesse, d'un sélecteur de marche avant/marche arrière et d'un sélecteur de freinage comprenant une fonction de freinage d'urgence.

Les opérateurs de Beltpack sélectionnent une vitesse prédéterminée allant jusqu'à 15 mi/h, sans se soucier de la manipulation des commandes requises pour l'atteindre et la maintenir puisque c'est le Beltpack qui s'en occupe. La vitesse maximale à laquelle un mouvement peut circuler en mode loco-commande est de 15 mi/h. Le système applique soit le manipulateur ou les freins des locomotives pour maintenir la vitesse prédéterminée à $\pm 0,5$ mi/h. L'adaptation du système aux caractéristiques du train et

du terrain se fait de manière réactive sans tenir compte de la longueur du train, du tonnage ou du jeu des attelages.
