**RAPPORT D'ENQUÊTE FERROVIAIRE
R14T0180**

DÉRAILLEMENT EN VOIE PRINCIPALE ET COLLISION

**CANADIEN NATIONAL
TRAIN DE MARCHANDISES M36831-01 ET
VIA RAIL CANADA INC.
TRAIN DE VOYAGEURS N° 47
POINT MILLIAIRE 153,92, SUBDIVISION DE KINGSTON
GANANOQUE (ONTARIO)
1^{ER} AOÛT 2014**

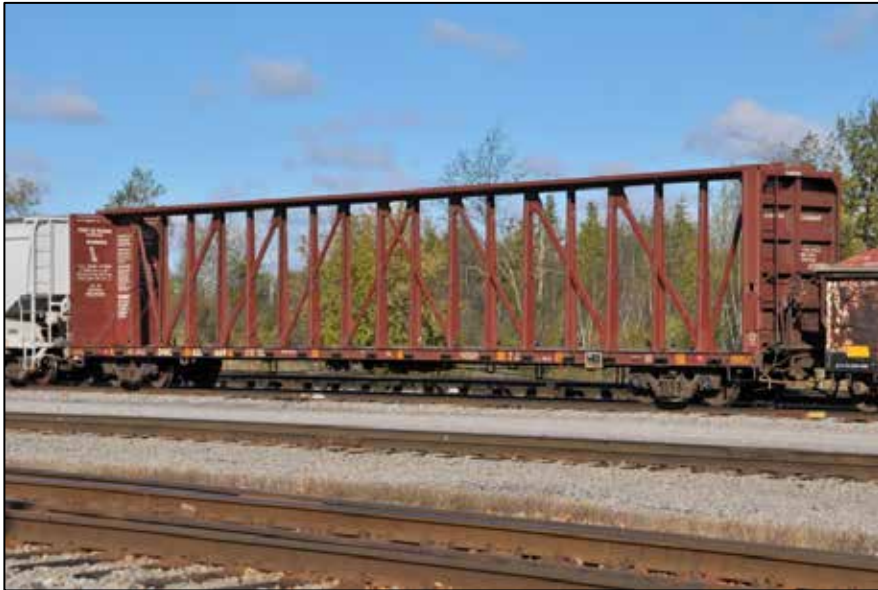
Les wagons plats à poutre centrale mesurent environ 80 pi de long et sont relativement légers à vide (photo 2). Ce type de wagon comporte à chaque bout une paroi qui empêche les chargements de se déplacer et, en son centre, une poutre intégrée à la longrine centrale pour arrimer les chargements. Ces wagons sont moins rigides en torsion que les autres types de wagons et sont connus pour être plus sujets à un mouvement de galop du bogie quand ils sont vides.

Photo 2. Wagon plat à poutre centrale similaire au wagon GTW 623373 (source : Ian A. McCord)

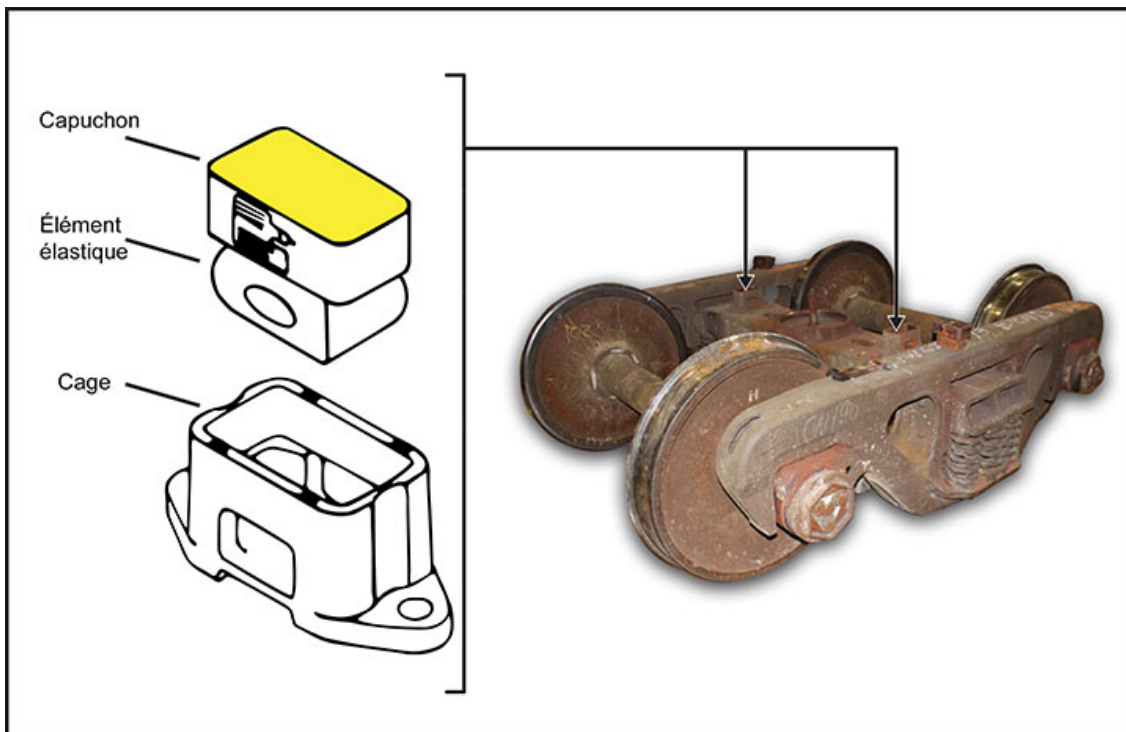
Le wagon GTW 623373 était équipé de bogies Barber S2 standards munis de CCSB à course normale de marque Miner. Ce type de CCSB est formé de 1 élément élastique, de 1 capuchon de métal et de 1 cage (figure 4).

Figure 4. Glissoirs à contact permanent et à course normale Miner

Les registres de réparation du matériel remorqué indiquent que, le 24 octobre 2006, un autre chemin de fer avait remplacé les patins stabilisateurs usés au bout A. Rien n'indique qu'il y ait eu inspection ou remplacement des composants du CCSB à ce moment-là.

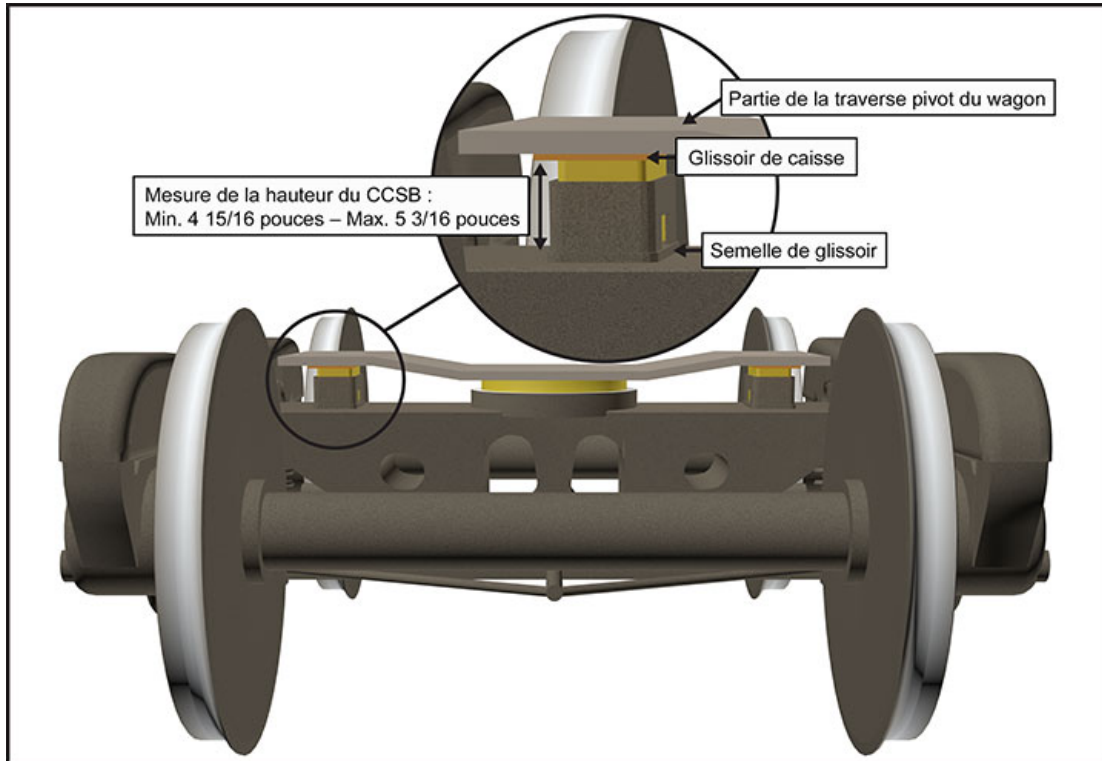
- « Les CCSB doivent être retirés du service chaque fois que leur élément élastique manque ou présente des dommages thermiques (règle 62 A 1.d) ou que la mesure de la hauteur des glisseurs selon la méthode de la « somme des paires »¹⁷ est soit inférieure à 9 ¾ pouces, soit supérieure à 10 ½ pouces [règle 62 A 1.h(1)].
- Quand le wagon se trouve sur une voie d'atelier ou de réparation, les CCSB ne sont plus utilisables si leur élément élastique montre des dommages (règle 62 A 2.b)¹⁸ ou si la hauteur d'un seul CCSB est soit inférieure à 4 15/16 pouces, soit supérieure à 5 3/16 pouces [règle 62 A 2. a(1)] (figure 5).

¹⁸ Des éléments en élastomère brisés ou fractionnés présentant au moins 2 fissures verticales, chacune d'une longueur supérieure à ½ pouce, ou 1 fissure verticale d'une longueur supérieure à 1 pouce ou une séparation horizontale à l'interface bicouche qui dépasse 50 % de la coupe transversale.

Figure 5. Mesure de la hauteur d'un glissoir à contact permanent (CCSB)

- Les éléments élastiques endommagés devraient être remplacés à l'identique par de nouveaux éléments¹⁹.
