## RAPPORT D'ENQUÊTE SUR LA SÉCURITÉ DU TRANSPORT FERROVIAIRE R19M0018

### DÉRAILLEMENT DE TRAIN EN VOIE PRINCIPALE

VIA Rail Canada Inc.

Point milliaire 15,27, subdivision de Newcastle de la Compagnie des chemins de fer nationaux du Canada

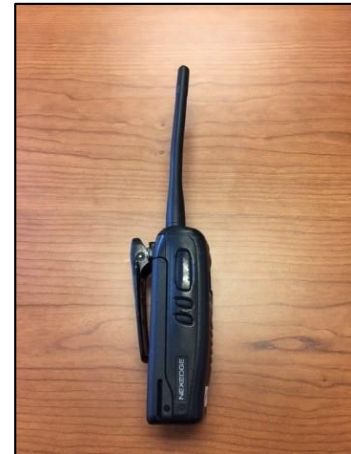
Figure 9. Radio portative utilisée par VIA (Source : VIA Rail Canada Inc.)

Dans l'événement à l'étude, l'employé des services dans les trains qui se trouvait dans la 14<sup>e</sup> voiture avait attaché sa radio portative à sa ceinture au moyen de la pince de ceinture en plastique intégrée.

En raison des importantes forces dynamiques générées par le déraillement de la voiture, la radio s'est détachée de la ceinture de l'employé, a été projetée hors de la portée de l'employé et a perdu sa batterie. Ainsi, l'employé ne disposait plus que de son téléphone cellulaire, et n'avait aucun moyen pour communiquer immédiatement avec l'équipe d'exploitation.
