# RAPPORT D'ENQUÊTE SUR LA SÉCURITÉ DU TRANSPORT FERROVIAIRE R20W0025

## DÉRAILLEMENT DE TRAIN EN VOIE PRINCIPALE

Compagnie de chemin de fer Canadien Pacifique  
Train de marchandises 516-380  
Point milliaire 43,66, subdivision de Sutherland  
Guernsey (Saskatchewan)  
6 février 2020

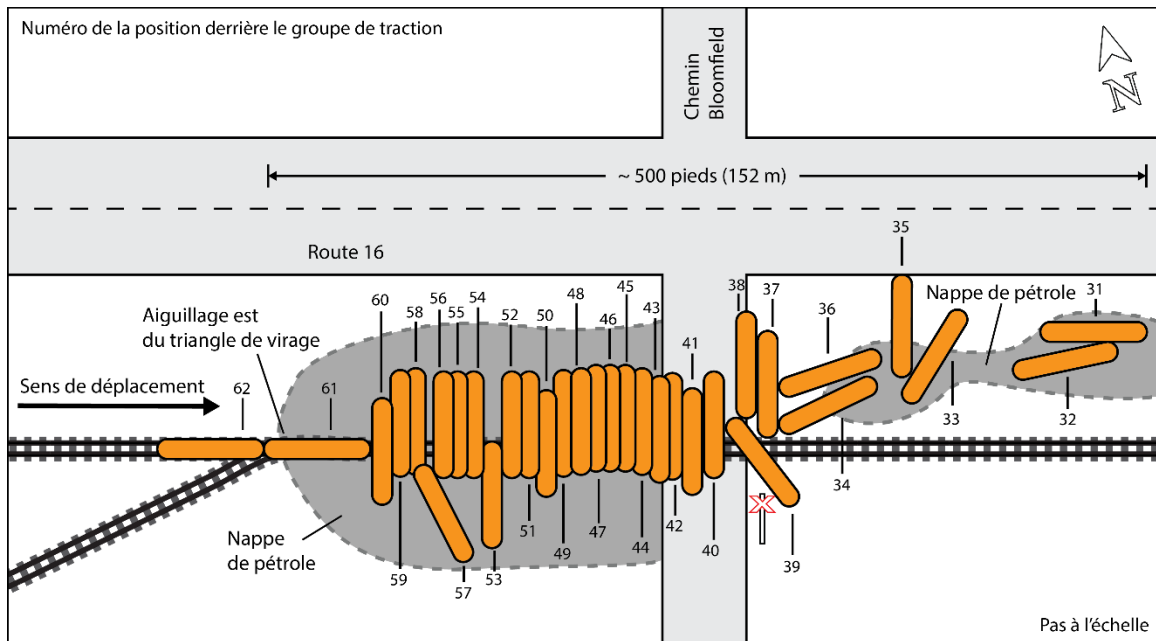
Figure 3. Schéma du lieu de l'événement (Source : BST)

Les wagons-citernes déraillés se sont trouvés dans les positions suivantes (figure 3) :

En raison de la topographie du lieu du déraillement, du pétrole brut s'est accumulé de part et d'autre du passage à niveau. Le pétrole se trouvant du côté ouest a été le premier à s'enflammer. Le passage à niveau a temporairement servi de berme, mais le feu s'est propagé du côté est.

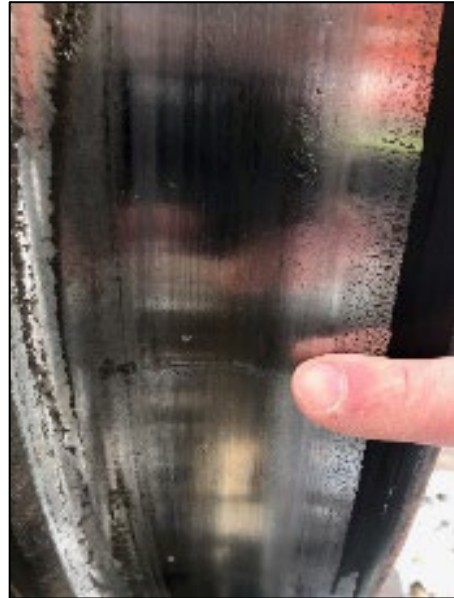
Figure 4. Marque d'impact sur la table de roulement d'une roue du côté nord du wagon CBTX 72137 (28<sup>e</sup> position) (Source :

Des marques d'impact ont été relevées sur les tables de roulement situées du côté nord des wagons-citernes placés aux 28<sup>e</sup>, 29<sup>e</sup> et 30<sup>e</sup> positions (figure 4). La marque d'impact sur la table de roulement d'une roue du côté nord du 28<sup>e</sup> wagon commençait au boudin et s'étendait perpendiculairement sur la table de roulement de la roue sur environ 2¼ pouces.
