RAPPORT D'ENQUÊTE SUR ACCIDENT FERROVIAIRE

R97T0299

COLLISION

ENTRE LE TRAIN DE BANLIEUE NUMÉRO 831
ET LE TRAIN DE BANLIEUE NUMÉRO 841 DU RÉSEAU GO
TORONTO TERMINALS RAILWAY
TORONTO (ONTARIO)
19 NOVEMBRE 1997

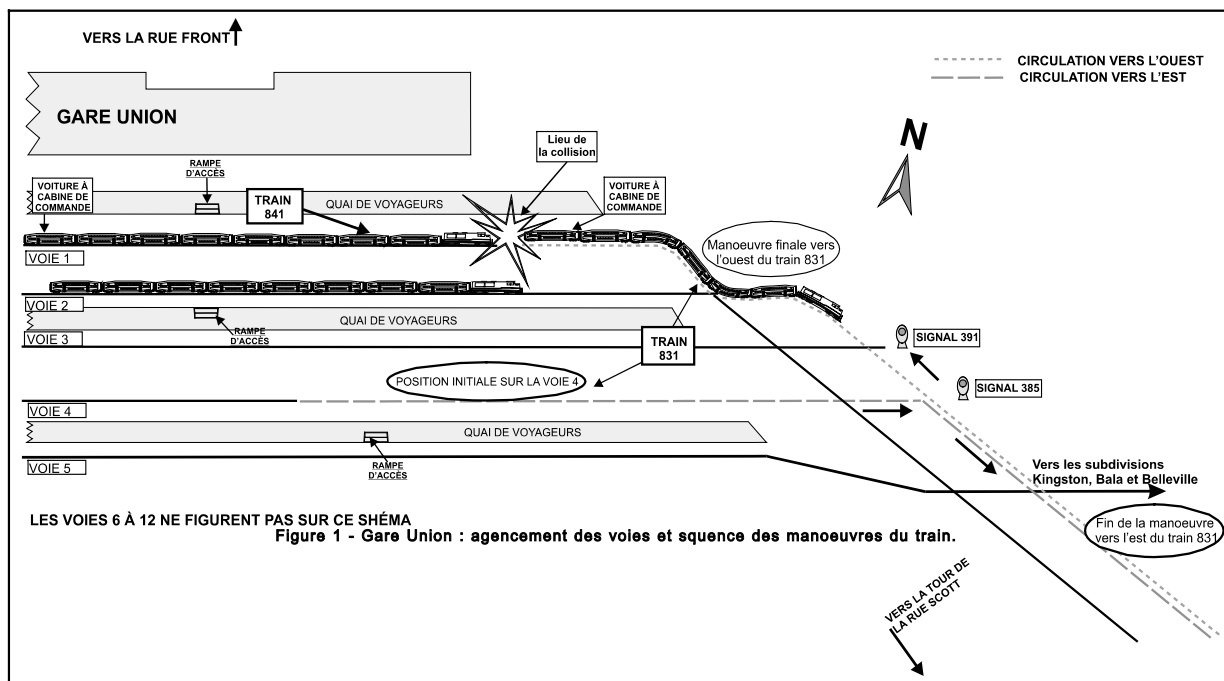
La locomotive et six voitures du train 841 ont été légèrement endommagées. La voiture à cabine de commande et trois voitures du train 831 ont été lourdement endommagées, tandis que deux autres voitures ont subi des dommages mineurs.
