RAPPORT D'ENQUÊTE AÉRONAUTIQUE

A00A0185

SORTIE EN BOUT DE PISTE

DU FOKKER F-28 C-GKCR

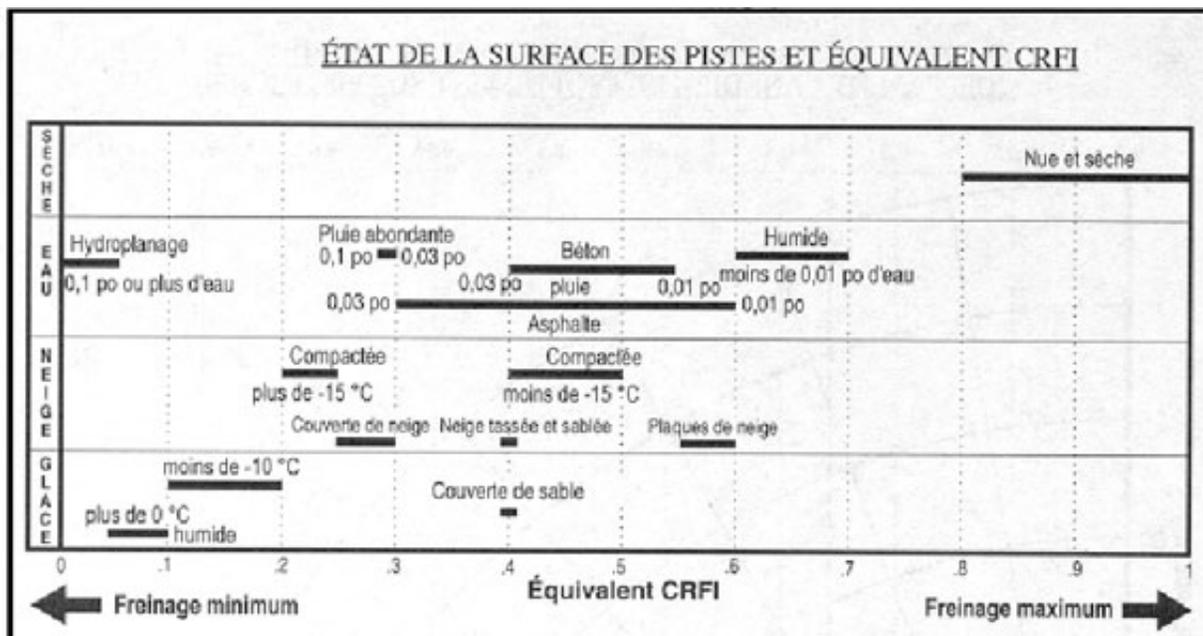
Les tableaux du manuel des SOP des Lignes aériennes Canadien régional permettent aux équipages de conduite de calculer les distances d'atterrissage en tenant compte de diverses combinaisons de masse et de CRFI. Lorsqu'il n'y a pas de lecture de CRFI disponible, les équipages se réfèrent au tableau des équivalents CRFI qui se trouve dans les SOP de la compagnie ou dans la *Publication d'information aéronautique* (A.I.P. Canada) (voir figure 1). En utilisant ce tableau, les équipages peuvent choisir un équivalent CRFI pour certains contaminants de piste typiques comme l'eau, la neige ou la glace. Ce tableau ne donne toutefois pas d'équivalent CRFI pour une contamination par de la neige fondante.

Même si l'équipage de conduite n'avait pas ce qu'il lui fallait pour établir un indice de friction calculé, il a estimé que la friction de la piste était équivalente à la valeur la plus faible pour une piste mouillée, soit un CRFI de 0,3. En utilisant cette donnée ainsi qu'un vent debout de 2 noeuds, l'équipage de conduite a calculé la distance d'atterrissage sur la piste 09 comme étant de 4 525 pieds. À l'aide de la même méthode, le calcul pour la piste 15, avec un vent arrière de 6 noeuds, a donné une distance d'atterrissage de 5 100 pieds.
