RAPPORT D'ENQUÊTE AÉRONAUTIQUE

A04A0057

RACLAGE D'UNE AILE AU COURS D'UN ATERRISSAGE INTERROMPU

DU BOEING 727-225 C-GCJB
EXPLOITÉ PAR CARGOJET AIRWAYS LIMITED
À L'AÉROPORT INTERNATIONAL DU GRAND MONCTON
(NOUVEAU-BRUNSWICK)
LE 28 MAI 2004

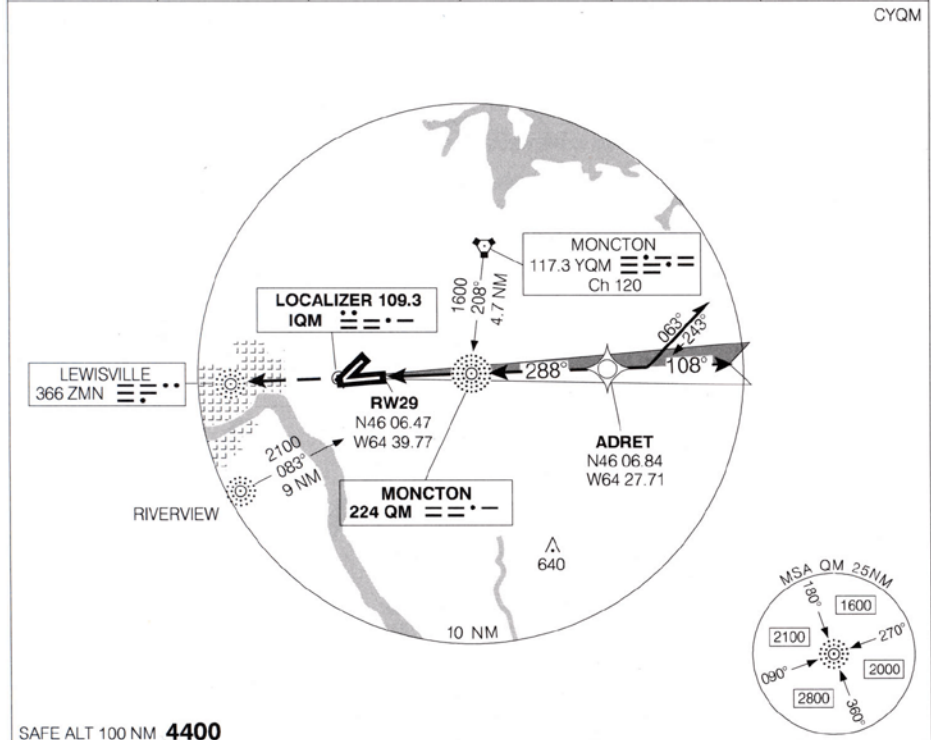
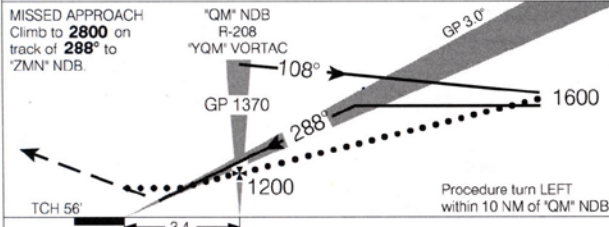
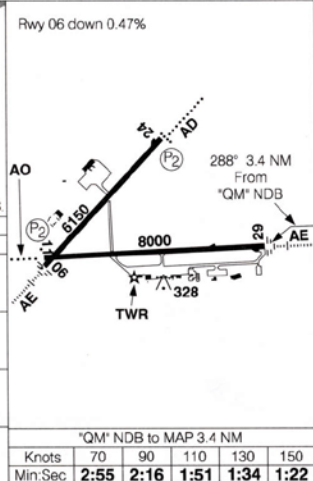
ILS or NDB RWY 29 (GPS) Geomatics Canada **MONCTON/GREATER MONCTON INTL** MONCTON NEW BRUNSWICK

ATIS 128.65	ARR 124.4 384.8	TWR 120.8 236.6	GND 121.8 275.8	DEP 124.4 384.8	ELEV 232
					TDZE 29 232

SAFE ALT 100 NM **4400**

CATEGORY	A	B	C	D
ILS	432	(200)	½ RVR 26	
LOC LOC/VOR	560	(328)	1 RVR 50	
NDB	600	(368)	1 RVR 50	
CIRCLING	740 (508) 1 ½	740 (508) 2		840 (608) 2
				<small>*QM* NDB to MAP 3.4 NM</small> Knots: 70 90 110 130 150 Min:Sec: 2:55 2:16 1:51 1:34 1:22

ILS or NDB RWY 29 (GPS) N46 06 44 W64 40 43 VAR 20° W MONCTON NEW BRUNSWICK
EFF 19 FEB 04 CHANGE: 2003 Mag Var **MONCTON/GREATER MONCTON INTL**
NAD83 ♦
