RAPPORT D'ENQUÊTE AÉRONAUTIQUE
A05P0154

DE L'HÉLICOPTÈRE ROBINSON R22 BETA C-FQDQ
À 10 nm AU NORD DE COURTENAY
(COLOMBIE-BRITANNIQUE)
LE 24 JUIN 2005

Rapport numéro A05P0154

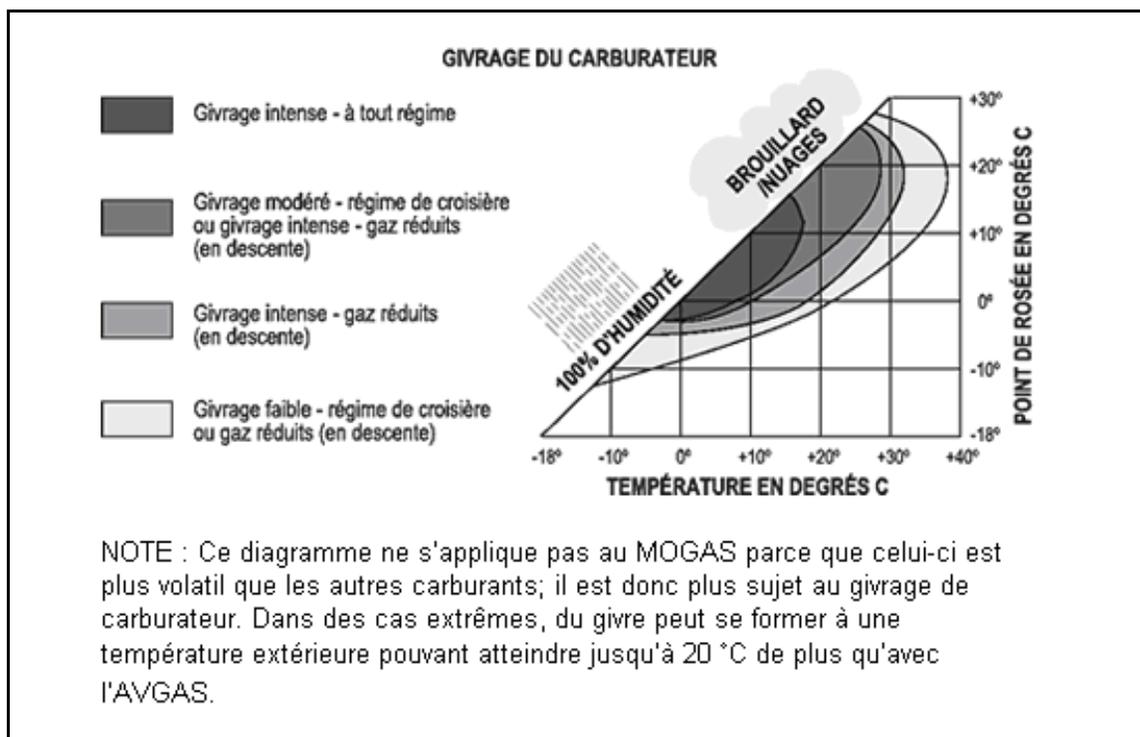
Le tableau suivant décrit les différentes température et humidité relative qui peuvent produire le givrage du carburateur.

Le givrage du carburateur est une cause courante d'accidents d'aviation. Il est évident que les moteurs à injection ont très peu d'accidents dus au givrage du système d'admission d'air mais, autrement, aucune combinaison moteur et avion n'est favorisée. La plupart des accidents dus au givrage du carburateur sont causés par la formation de glace en croisière normale. Il est possible que ce fait provienne d'un relâchement de la vigilance du pilote qui pense moins au givrage aux régimes élevés que lors d'une descente à puissance réduite.

Dans la plupart des accidents où le givrage du carburateur est en cause, le pilote n'a pas bien compris le mécanisme de la formation du givre et ce qui se passe lorsqu'il met en marche le réchauffage du carburateur. Par ailleurs, il lui est difficile de comprendre les mesures correctives s'il ne connaît pas le processus de givrage du carburateur. On trouvera une description de ce processus dans la plupart des bons ouvrages aéronautiques de référence et tout mécanicien travaillant sur le type d'aéronef peut expliquer le système de réchauffage du carburateur. Les explications du mécanicien sont particulièrement utiles à cause des différences entre les divers appareils. Le pilote doit apprendre à accepter de voir son moteur tourner de façon irrégulière pendant une minute environ lorsque le réchauffeur fait fondre la glace dont les morceaux se détachent et passent dans le moteur.
