**RAPPORT D'ENQUÊTE AÉRONAUTIQUE**  
**A08O0168**

**PERTE DE MAÎTRISE ET COLLISION AVEC LE RELIEF**

**DU VAN'S RV-3B C-GJIF**  
**À L'AÉROPORT RÉGIONAL LAKE SIMCOE**  
**DE BARRIE-ORILLIA (ONTARIO)**  
**LE 6 JUILLET 2008**

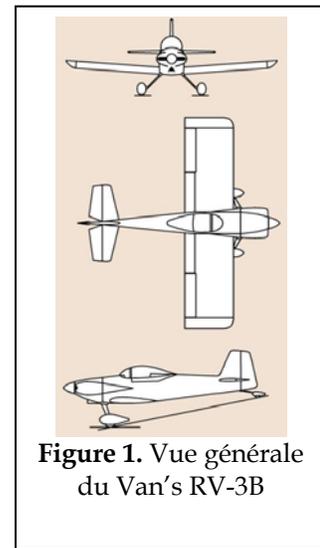
Le Van's RV-3B est un monoplan monoplace monomoteur à aile basse entièrement métallique doté d'un train d'atterrissage classique (c.-à-d., à roulette de queue) comme celui illustré à la figure 1. Cet avion, que le pilote avait construit à partir de plans et de kits, avait reçu un certificat spécial de navigabilité pour aéronef de construction amateur, conformément aux dispositions de l'article 507.03 du *Règlement de l'aviation canadien* (RAC). L'examen des carnets de route et des dossiers de construction de l'avion a permis d'établir que ce dernier avait été construit, certifié et entretenu correctement. La structure restante montrait que le travail avait été bien fait. Selon des renseignements provenant du constructeur, tout indique, d'après la nature de la défaillance du train, que le taux de descente était élevé au moment de l'impact et il n'y avait encore jamais eu de défaillance de ce type pendant un atterrissage respectant les limites de conception.

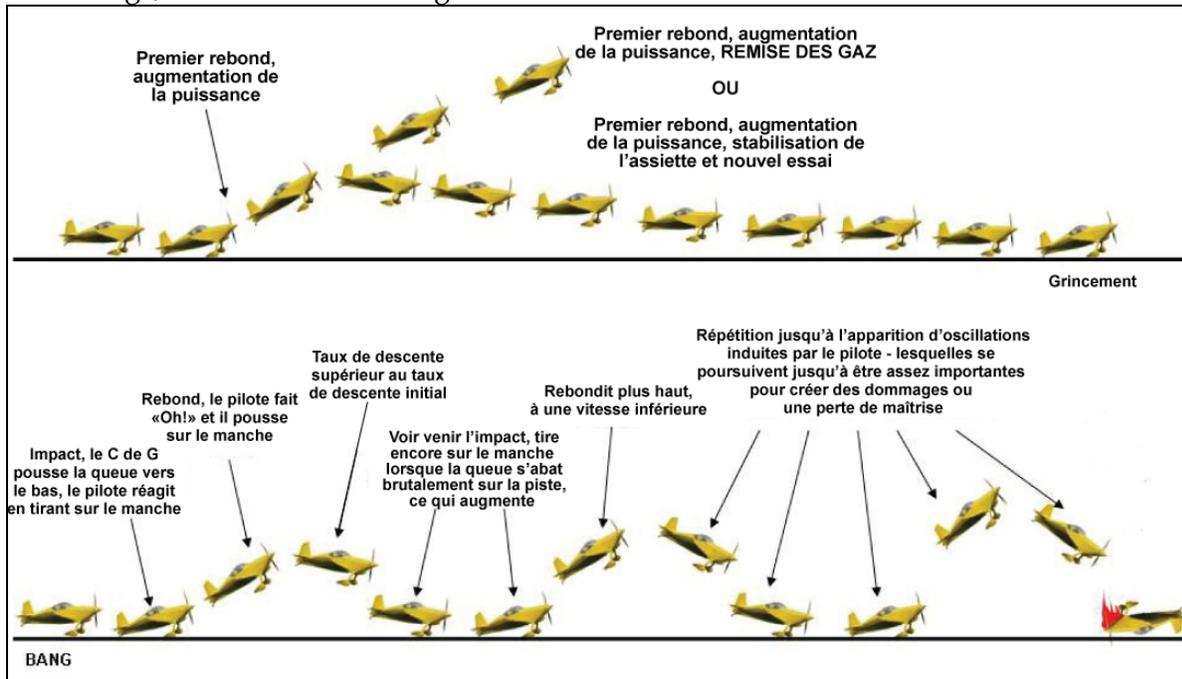
piqué et à vitesse excessive<sup>5</sup>. L'atterrissage sur les roues principales crée un moment de tangage en cabré, lequel, s'il n'est pas maîtrisé, produit une assiette en tangage supérieure, un angle d'attaque plus important et une portance supérieure. Par conséquent, l'avion décolle et monte. La réaction du pilote pour réduire l'angle de tangage consiste à pousser sur le manche, ce qui renforce l'effet de la stabilité naturelle de l'avion et fait atterrir l'avion une seconde fois à un taux de descente supérieur et avec une plus grande tendance à rebondir que lors du premier atterrissage, comme l'illustre la figure 2.

Figure 2. Atterrissage avec rebond d'un avion à train classique (Adapté avec la permission de George McQueen)
