RAPPORT D'ENQUÊTE AÉRONAUTIQUE
A08P0241

**DÉCROCHAGE AÉRODYNAMIQUE ET COLLISION AVEC LE
RELIEF**

**DU GRUMMAN G-21A GOOSE C-GPCD
EXPLOITÉ PAR PACIFIC COASTAL AIRLINES
AU LAC ALICE (COLOMBIE-BRITANNIQUE)
LE 3 AOÛT 2008**

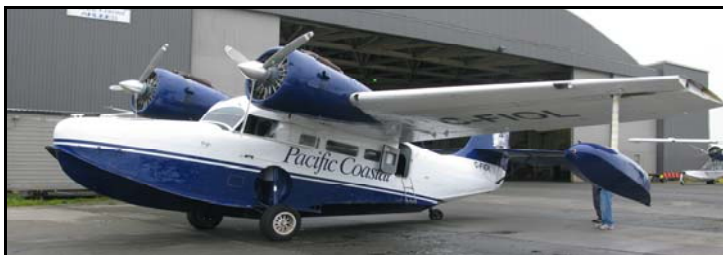
Photo 1. Grumman G-21A Goose

Le pilote était certifié et qualifié pour le vol conformément à la réglementation en vigueur. Il travaillait pour la compagnie depuis un an et demi. Il possédait de l'expérience de ce type de vol, et il totalisait 3998 heures de vol, dont 500 sur Grumman Goose (voir la photo 1). Le pilote avait suivi toute

L'avion amphibie Grumman G-21A Goose est utilisé par Pacific Coastal Airlines pour transporter des passagers le long de la côte du Pacifique. Il s'agit d'un bimoteur à pistons et à hélices, non pressurisé, pouvant accueillir au plus 10 passagers. L'avion était certifié pour le vol dans des conditions météorologiques de vol à vue. Il était équipé des instruments de vol propres à une configuration standard et d'un système de positionnement global (GPS) portatif. Il y avait également à bord un émetteur-récepteur très haute fréquence (VHF) et un récepteur de radiodiffusion de modulation de fréquence (MF). L'avion était donc assujéti aux limites applicables à la portée optique où la portée dépend de l'altitude. Les dossiers indiquent que l'avion était certifié, équipé et entretenu conformément à la réglementation en vigueur et aux procédures approuvées.
