RAPPORT D'ENQUÊTE AÉRONAUTIQUE A11C0100

**COLLISION AU SOL
DU DE HAVILLAND DHC-2, C-GUJX,
EXPLOITÉ PAR LAWRENCE BAY AIRWAYS LTD.
À 2 NM AU SUD-EST DE BUSS LAKES (SASKATCHEWAN)
LE 30 JUIN 2011**

Rapport numéro A11C0100

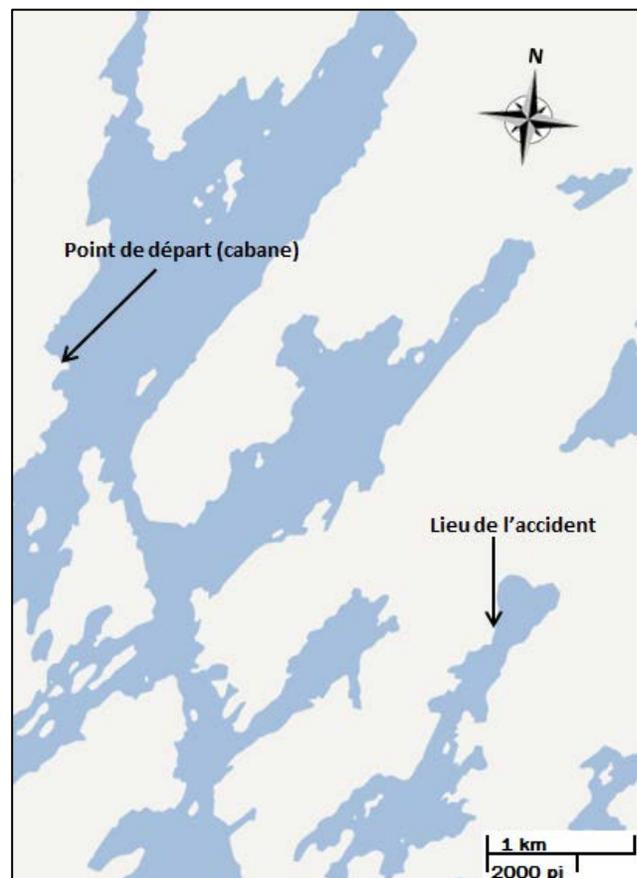
Figure 1. Carte de Buss Lakes

L'épave a été trouvée partiellement submergée dans l'eau sur la rive nord d'un des Buss Lakes à environ 2 nm au sud-est du lac duquel l'appareil a décollé et où la cabane de pêche se trouve. Il a fallu un portage pour atteindre le lac de l'accident par bateau à partir du lac d'où l'appareil avait décollé (figure 1).
