## RAPPORT D'ENQUÊTE AÉRONAUTIQUE A11O0031

### INDICATIONS ANÉMOMÉTRIQUES ERRONÉES

DU BOEING 737-8Q8, C-FTAH  
EXPLOITÉ PAR SUNWING AIRLINES INC.  
À L'AÉROPORT INTERNATIONAL LESTER B. PEARSON-  
TORONTO  
TORONTO (ONTARIO)  
LE 13 MARS 2011

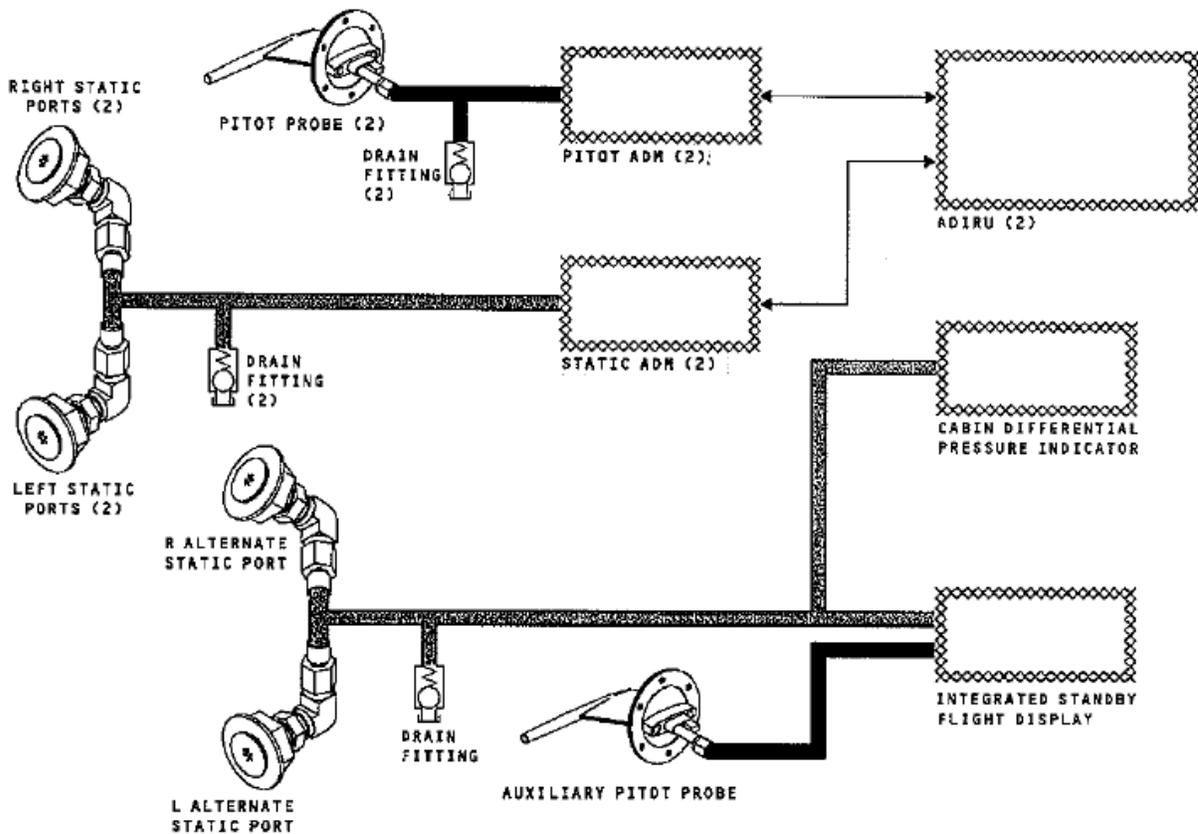
## Annexe D – Schéma du circuit anémométrique du Boeing 737-800 (en anglais seulement)<sup>37</sup>

Le Boeing 737-800 comprend les trois circuits anémométriques distincts et indépendants suivants :

- Deux circuits principaux, un sur le côté gauche de l'avion et l'autre sur le côté droit. Chaque circuit comprend un seul tube de Pitot du même côté que le circuit raccordé au module de données aérodynamiques (ADM) et deux prises statiques, une de chaque côté de l'avion, raccordées ensemble à un ADM statique. Les ADM convertissent la pression d'air en un signal électrique qui est transmis à leur unité de référence inertielle anémobarométrique respective, laquelle calcule les valeurs utilisées dans leur écran principal de vol respectif.
- Il existe un autre circuit comprenant un tube de Pitot et deux prises statiques raccordées directement aux écrans d'altitude et à l'anémomètre de secours.
