RAPPORT D'ENQUÊTE AÉRONAUTIQUE

A11Q0036

**AVITAILLEMENT DE 3 HÉLICOPTÈRES AVEC LE MAUVAIS
TYPE DE CARBURANT**

**ROBINSON R44 RAVEN II (HÉLICOPTÈRE) C-FNZO
FORESTVILLE (QUÉBEC)**

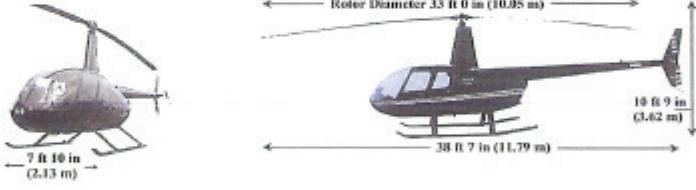
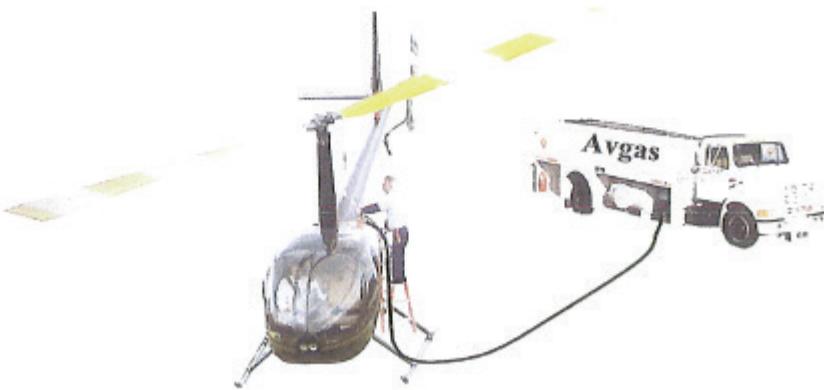
Annexe A : Manuel de référence d'aéronefs

AIRCRAFT SERVICE DIRECTORY														
ROBINSON HELICOPTER R44														
FUEL		GND POWER	PERFORMANCE			WEIGHTS								
Avgas		24 V/DC	Seating		1 + 3		Empty	1,468	lbs					
30	Gallons		Cruise (max)		110	mph		655	kgs					
177	Liters		Ceiling		177	kmh	Takeoff	2,400	lbs					
Gravity Fueling			14,000 ft		14,000	ft		1,088	kgs					
			4,267 m		4,267	m	Landing	2,400	lbs					
			Range		310	mi		1,088	kgs					
			499 km											
DIMENSIONS:														
Rotor Diameter	33 / 0	ft / in	10.05	m	Wheel Base	—	ft / in	—	m					
Length Overall	38 / 7	ft / in	11.97	m	Skid Track	7 / 0	ft / in	2.13	m					
Length W/O Rotor	---	ft / in	---	m										
Height	10 / 9	ft / in	3.62	m
