RAPPORT D'ENQUÊTE SUR LA SÉCURITÉ DU TRANSPORT AÉRIEN A2200125

COLLISION AVEC LE RELIEF

Grumman Aircraft Engineering Corp. G44 (Widgeon), C-FNGD
Immatriculation privée
Aéroport municipal de Stratford (Ontario), 1,3 NM ENE
23 août 2022

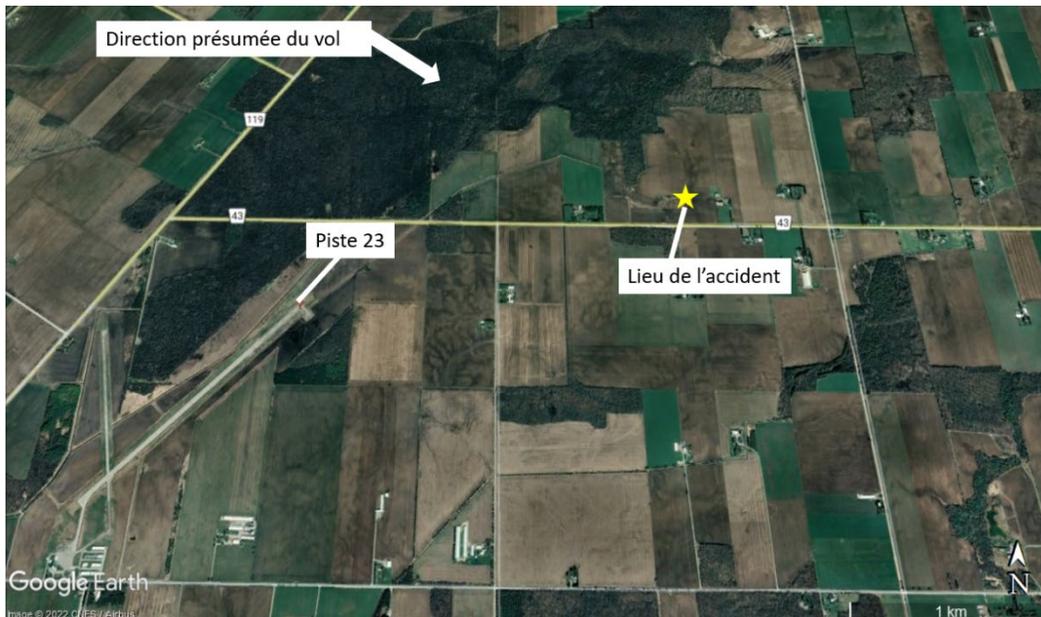
Figure 1. Carte montrant le lieu de l'accident par rapport à la destination prévue (piste 23) et la direction présumée du vol (étape de base droite vers la piste 23) (Source : Google Earth, avec annotations du BST)

Le segment de croisière du vol s'est déroulé à environ 3000 pieds au-dessus du niveau de la mer et l'aéronef s'est approché de CYSA par le sud-ouest. Dans sa dernière transmission radio sur la fréquence de trafic d'aérodrome de CYSA (122,8 MHz), le pilote indiquait qu'il virait pour intégrer l'étape de base droite vers la piste 23.

Vers 9 h 10, l'aéronef a été aperçu volant dans des conditions de visibilité réduite, entrant dans des zones de couverture nuageuse basse et en sortant avec un angle d'inclinaison prononcé à droite. L'aéronef a ensuite disparu de la vue et, quelques secondes plus tard, on a entendu un bruit d'impact. Bien que personne n'ait vu l'impact comme tel, des observateurs ont aperçu, depuis un champ voisin, de la fumée provenant de l'incendie et ont appelé le 911. L'aéronef s'était écrasé dans un champ cultivé, à 1,3 mille marin (NM) à l'est-nord-est du seuil de la piste 23 (figure 1). L'aéronef a été détruit par un important incendie qui s'est déclaré après l'impact. Le pilote a été mortellement blessé.
