RAPPORT D'ENQUÊTE SUR ÉVÉNEMENT AÉRONAUTIQUE

COLLISION AVEC DES ARBRES

**NAVAIR CHARTER INC.
PIPER PA-31 NAVAJO C-GKNB
7 nm à l'est-sud-est de
KAMLOOPS (COLOMBIE-BRITANNIQUE)
22 NOVEMBRE 1995**

RAPPORT NUMÉRO A95P0268

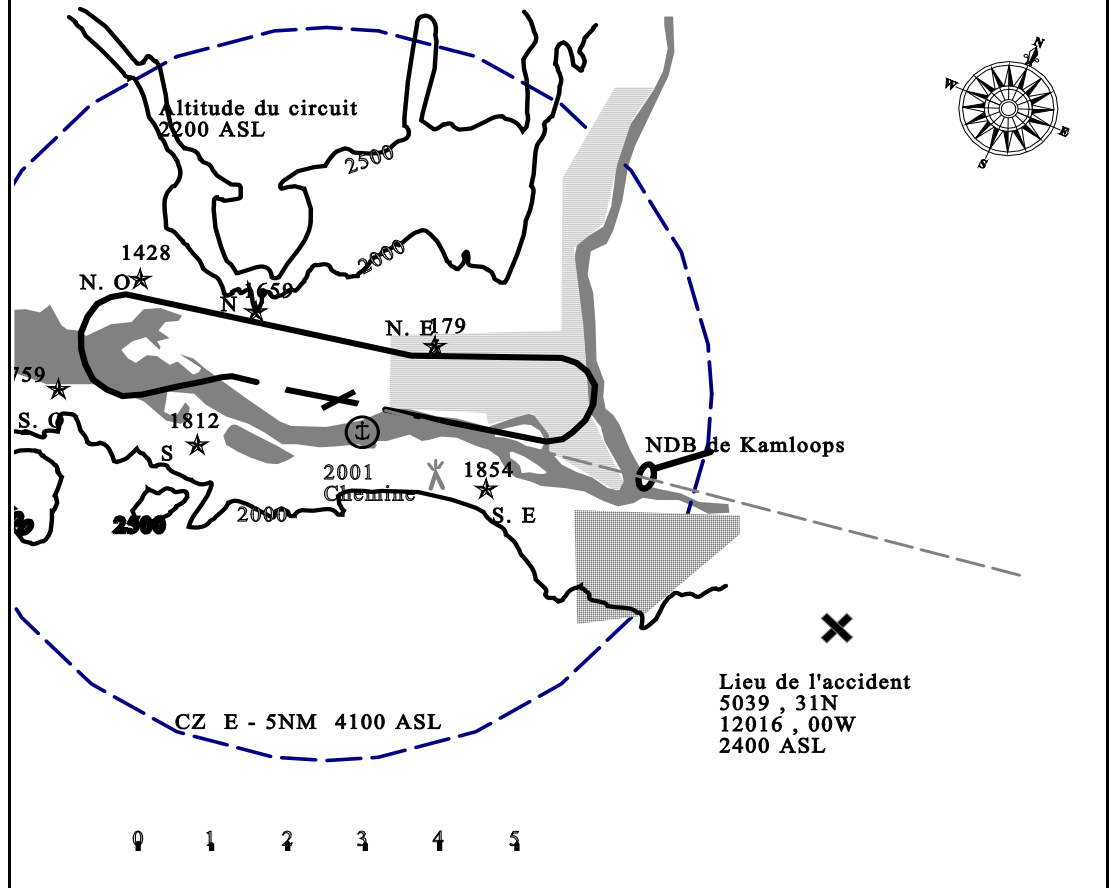
PROCEDURE DE CIRCUIT
DE PISTE LA NUIT

1. Seuls les pilotes connaissant bien les environs devraient utiliser l'aéroport s'il fait noir.
2. Les vols de nuit ne sont pas recommandés si les balises lumineuses ne fonctionnent pas.
3. Tous les virages doivent être effectués dans les limites du primtre des balises lumineuses.
