RAPPORT D'ENQUÊTE SUR UN ACCIDENT AÉRONAUTIQUE  
A99Q0062

PERTE DE CONTRÔLE

MYRAND AVIATION  
CESSNA 335 C-GMZV  
GASPÉ (QUÉBEC)  
LE 13 AVRIL 1999

Rapport numéro A99Q0062

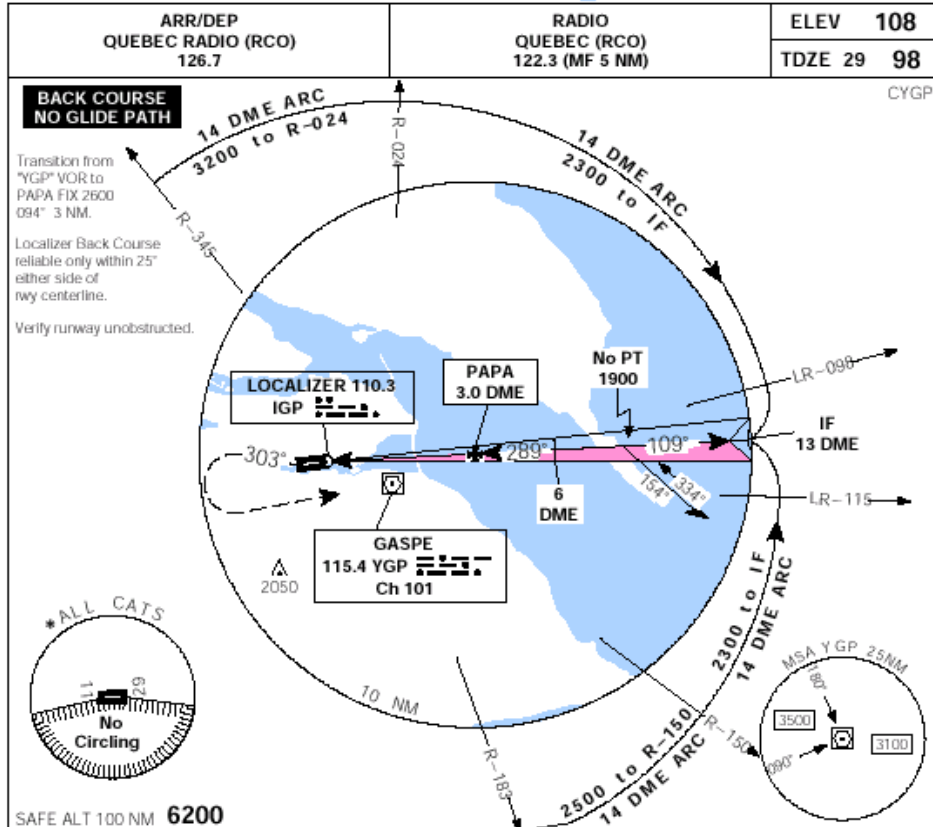
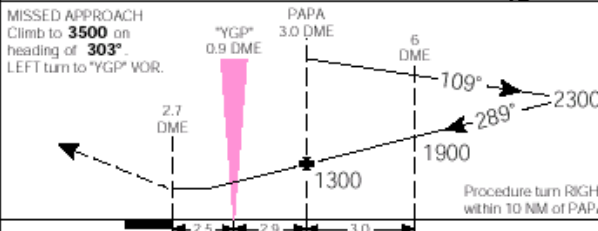
GASPÉ  
GASPÉ QUEBEC

Rwy 11 down 0.5%.

ARCAL 122.3 (K)

1. Il n'existe aucune réglementation aérienne au Canada interdisant aux pilotes d'effectuer une approche aux instruments (IFR) lorsqu'il n'y a pas de RVR disponible pour la piste choisie, alors que les conditions météorologiques sont inférieures à l'altitude minimale de descente ou à la hauteur de décision, et à la visibilité du service consultatif qui figure sur la carte d'approche aux instruments.
