RAPPORT D'ENQUÊTE MARITIME

M12L0098

RISQUE D'ABORDAGE

**VRAQUIER *BULK JAPAN* ET
REMORQUEUR *WILF SEYMOUR* AVEC
CHALAND *ALOUETTE SPIRIT*
GOLFE DU SAINT-LAURENT (QUÉBEC)
LE 6 AOÛT 2012**

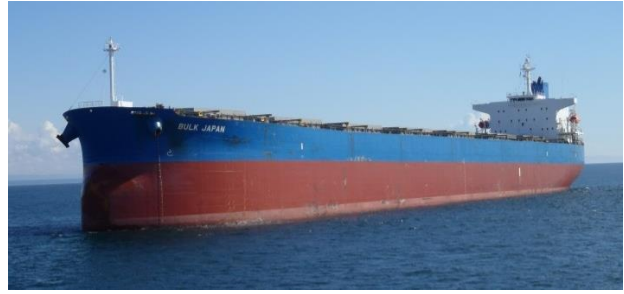
Photo 1. *Bulk Japan*

Le vraquier *Bulk Japan* est un navire fait d'acier dont la salle des machines et les emménagements sont situés à l'arrière (photo 1). Le navire auto-déchargeur² a 7 cales à marchandises

et des écoutilles de chargement. La passerelle est pourvue de tout le matériel de navigation nécessaire. La console de navigation est décalée du mur avant de la passerelle et comprend la barre de gouverne, au centre, et un transmetteur d'ordres qui permet de commander la propulsion. La console de navigation comprend aussi les 2 radars du navire (3 cm et 10 cm), installés à gauche de la barre de gouverne. Les 2 radars

sont pourvus d'aides radar au pointage automatique (ARPA). La passerelle est équipée de 2 radiotéléphones très haute fréquence (VHF), un monté à la droite de la barre de gouverne sur la console de navigation et l'autre sur le mur avant de la passerelle à environ 2 mètres à la gauche de l'axe du navire.

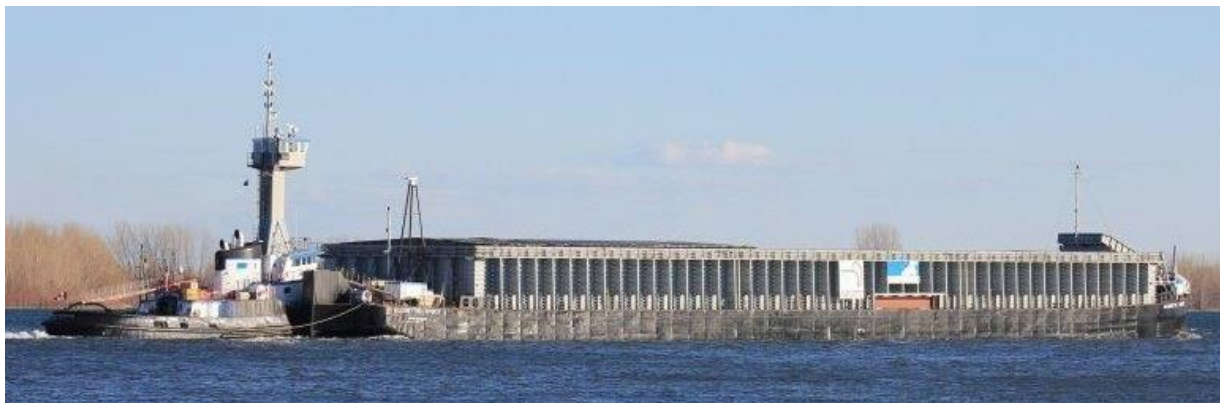
Photo 2. *Wilf Seymour et Alouette Spirit*

Au moment de l'événement, le navire formait avec le chaland *Alouette Spirit* un ensemble remorqueur-chaland (photo 2). L'*Alouette Spirit* est un chaland polyvalent à levage

et à roulage (ro-ro/lo-lo)³ qui peut transporter un large éventail de produits en vrac et de marchandises générales sur le pont. Il est pourvu d'une porte-rampe intégrée et d'un propulseur d'étrave télécommandé à partir du remorqueur pour améliorer la manœuvrabilité. Le chaland a un auvent rétractable qui protège le chargement contre les éléments et 2 portes latérales (1 de chaque côté du navire) pour le chargement et le déchargement. L'*Alouette Spirit* a une capacité de 10 500 tonnes.
