RAPPORT D'ENQUÊTE SUR UN ACCIDENT MARITIME

M98M0078

CHAVIREMENT

D'UNE PETITE EMBARCATION À FOND PLAT

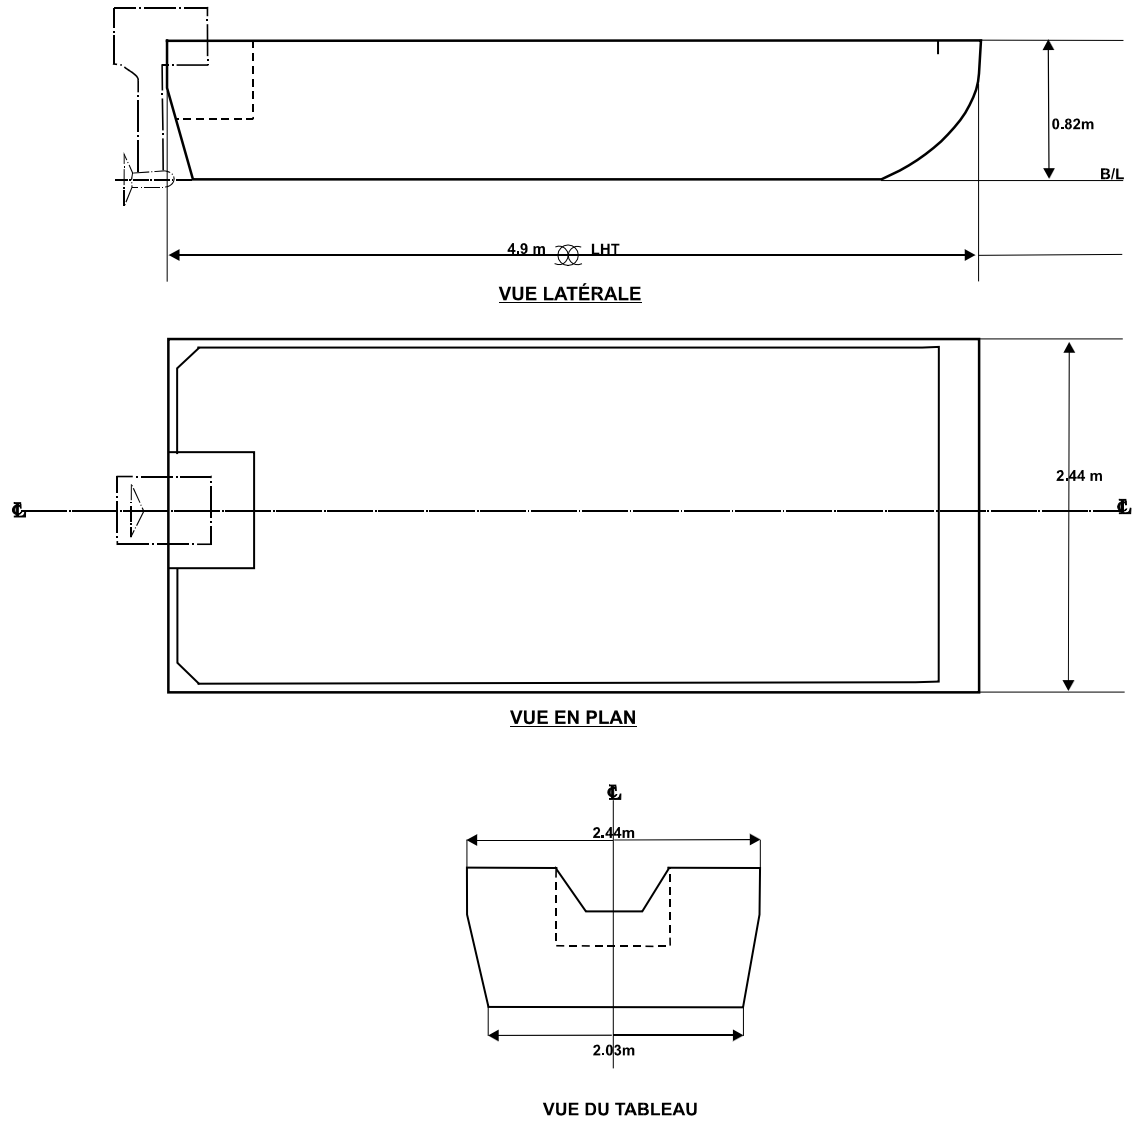
Annexe A - Plan d'ensemble de la petite embarcation à fond plat

⊂	AXE LONGITUDINAL
B/L	LIGNE D'EAU ZÉRO
LHT	LONGUEUR HORS TOUT

NON À L'ÉCHELLE

Embarcation sans nom
Pavillon	Canada
Type	Petite embarcation à fond plat utilisée pour la récolte des moules
Longueur ¹	4,9 m
Largeur	2,44 m
Creux	0,81 m
Tirant d'eau (en charge)	0,51 m
Construction	East Isles Metal Fab Inc. Grandview (Î.-P.-É.)
Groupe propulseur	Un moteur hors-bord Yamaha de 44,7 kW (60 HP)
Équipage	2 personnes
Propriétaire	George Alvin Hambly Murray River (Î.-P.-É.)
