RAPPORT D'ENQUÊTE SUR UN ACCIDENT DE PIPELINE

P00H0037

RUPTURE D'UN GAZODUC

WESTCOAST ENERGY INC.

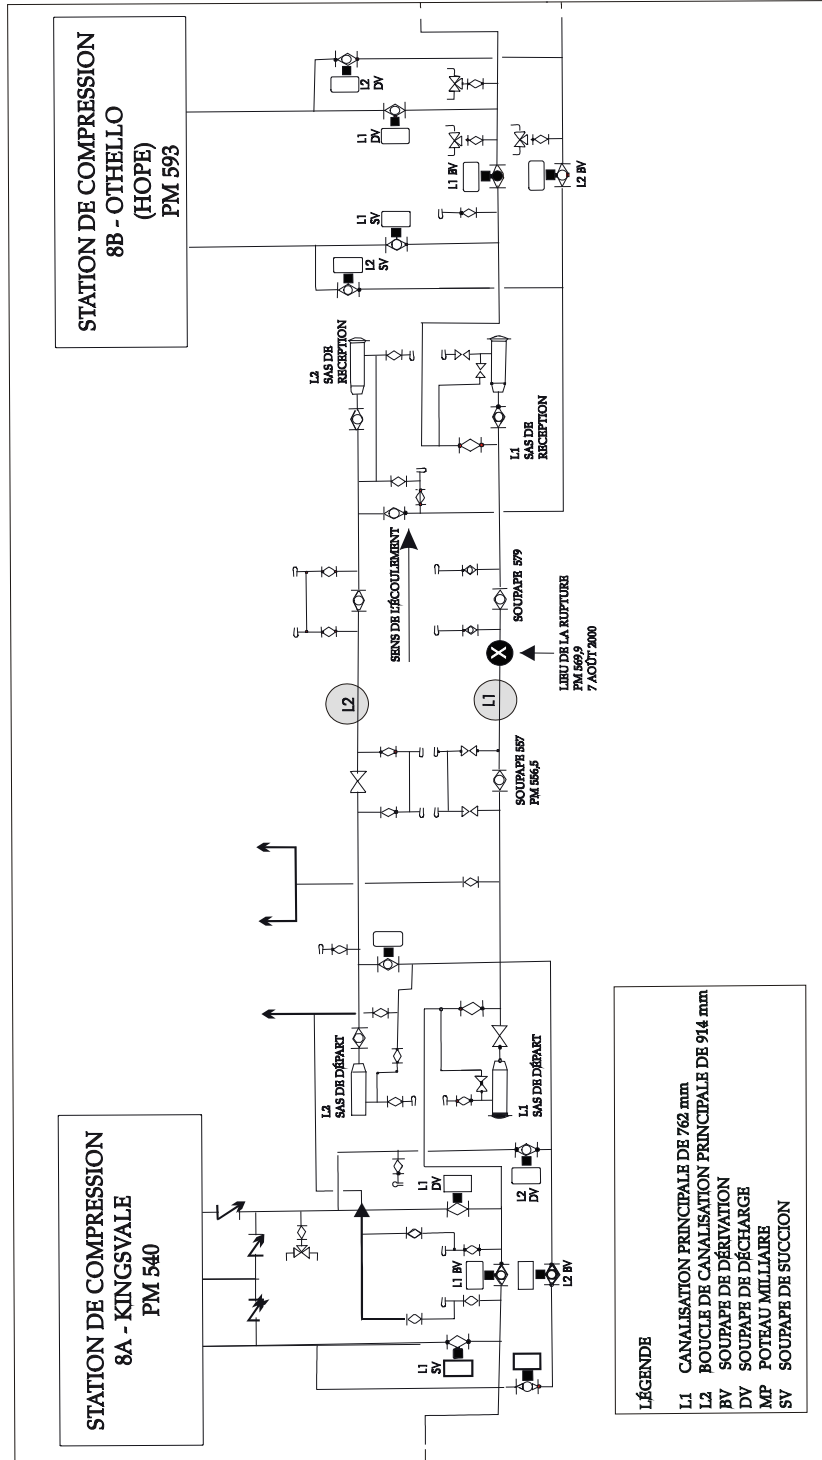
Annexe A - Vue schématique de la canalisation principale T-South et de la boucle entre les stations de compression 8A et 8B
