RAPPORT D'ENQUÊTE FERROVIAIRE  
R03Q0003

COLLISION

ENTRE LE TRAIN Q-148-91-18 DU CANADIEN NATIONAL  
ET UN VÉHICULE RAIL-ROUTE  
AU POINT MILLIAIRE 97,60, SUBDIVISION MONTMAGNY  
À SAINT-CHARLES (QUÉBEC)  
LE 20 JANVIER 2003

Rapport numéro R03Q0003

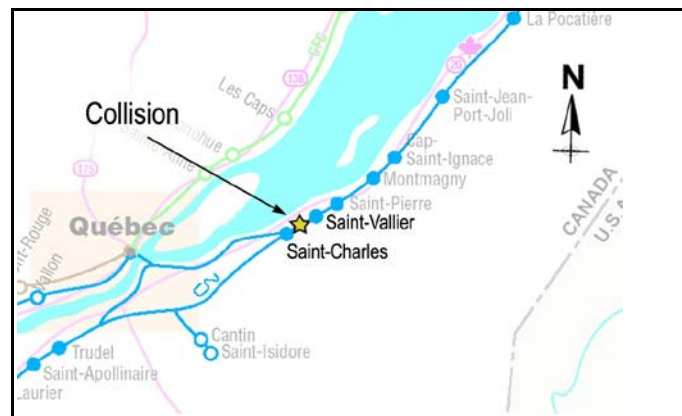
Le contremaître embarque son véhicule rail-route sur la voie principale à un passage à niveau public situé à Saint-Charles puis se rend jusqu'au pont de la rivière Boyer, point miliaire 97,60 (voir la figure 1), où des travaux de soudure des joints de rail sont prévus. Le contremaître ouvre sa radio portative sur la fréquence d'écoute désignée, ainsi que la radio du véhicule rail-route et le haut-parleur extérieur.
