RAPPORT D'ENQUÊTE FERROVIAIRE

R04E0027

DÉRAILLEMENT EN VOIE PRINCIPALE

**DU TRAIN DE MARCHANDISES NUMÉRO 575-03
EXPLOITÉ PAR LE CHEMIN DE FER CANADIEN PACIFIQUE
AU POINT MILLIAIRE 86,9
DE LA SUBDIVISION RED DEER
À RED DEER (ALBERTA)
LE 4 MARS 2004**

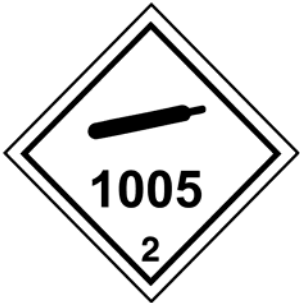
Figure 1. Exemples d'étiquettes et de plaques pour le transport de marchandises dangereuses

<p>Étiquette et plaque</p> <p>En noir ou blanc : le symbole, le chiffre et un trait situé à 5 mm du bord dans le cas d'une étiquette et à 12,5 mm du bord dans le cas d'une plaque</p> <p>En vert : le fond</p> <p>Symbole : bouteille à gaz</p>	<p>Étiquette et plaque</p> <p>En noir : le symbole, le chiffre et un trait situé à 5 mm du bord dans le cas d'une étiquette et à 12,5 mm du bord dans le cas d'une plaque</p> <p>En blanc : le fond</p> <p>Symbole : une tête de mort sur tibias</p>
<p>Classe 2.3, Gaz toxiques</p>

<p>Étiquette et plaque facultative pour le UN1005, Ammoniac anhydre</p> <p>Fond blanc</p> <p>Symbole : bouteille à gaz</p>

Les révisions prévues au *Règlement sur le transport de marchandises dangereuses* comprennent les éléments ci-après (exemples à la figure 1).
